Projekt: **Teilrevision Nutzungsplanung Steinerberg**

Projekt Nr. 24652.01

Thema: **Anhang A - Anpassung Gewässerverlauf**

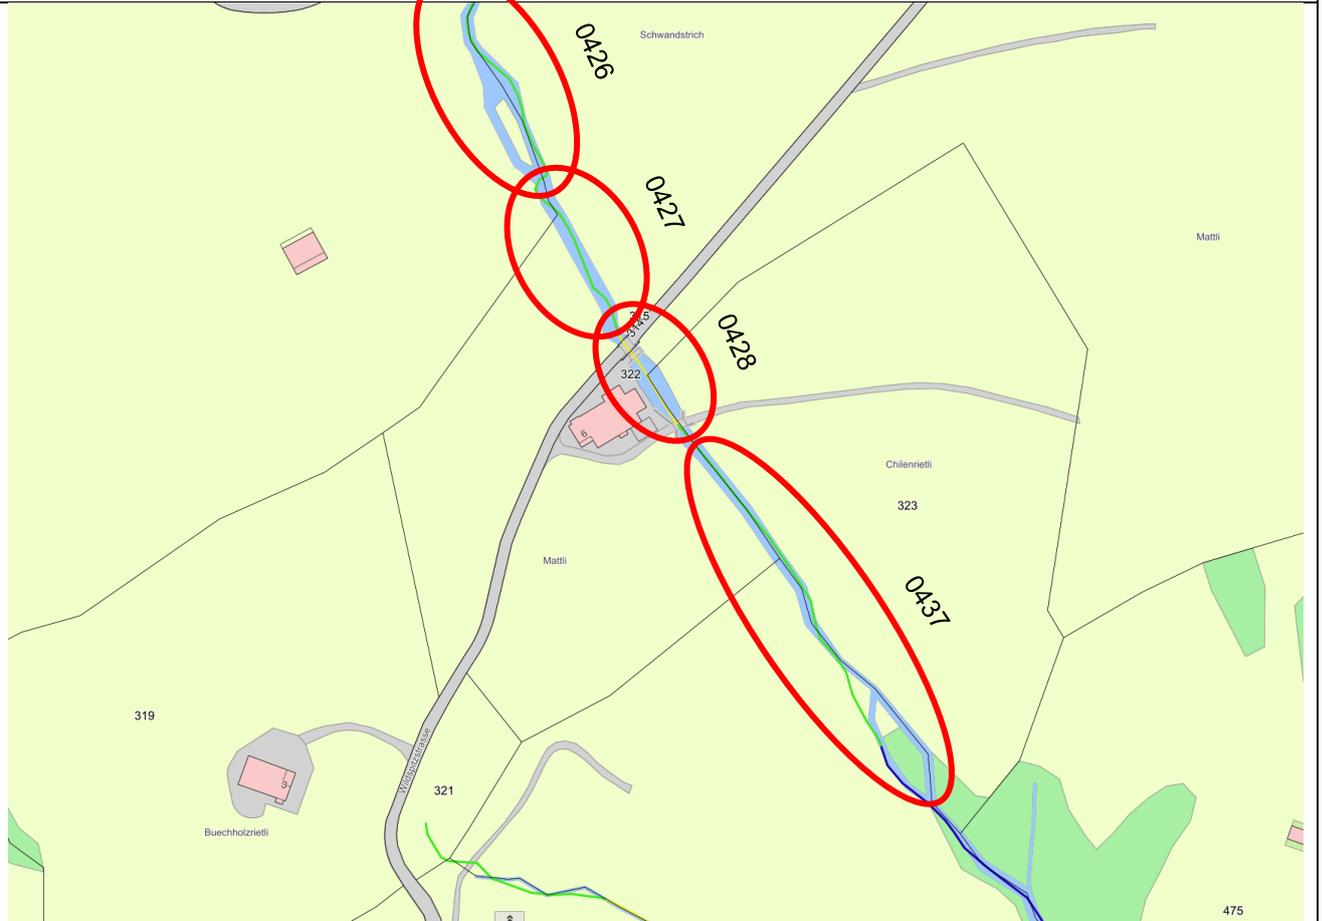
Trütschbach (Mulfisbach) bisher

Dieser Bereich des Trütschbachs weist mehrere Abschnitte auf, in denen die amtliche Vermessung von der Lage der ökomorphologischen Erhebung abweicht. Diese Ausgangslage führte dazu, dass in diesem Abschnitt eine umfassende Neuvermessung des Bachverlaufs und dessen Breite vorgenommen werden musste. Dies auch, weil die Ergebnisse Auswirkungen auf bestehende Gebäude und deren Weiterentwicklung haben könnten. Die neuen Vermessungsergebnisse wurden für die Festlegung des Gewässerraums/der Gewässerraumzone (Anhang C) verwendet.

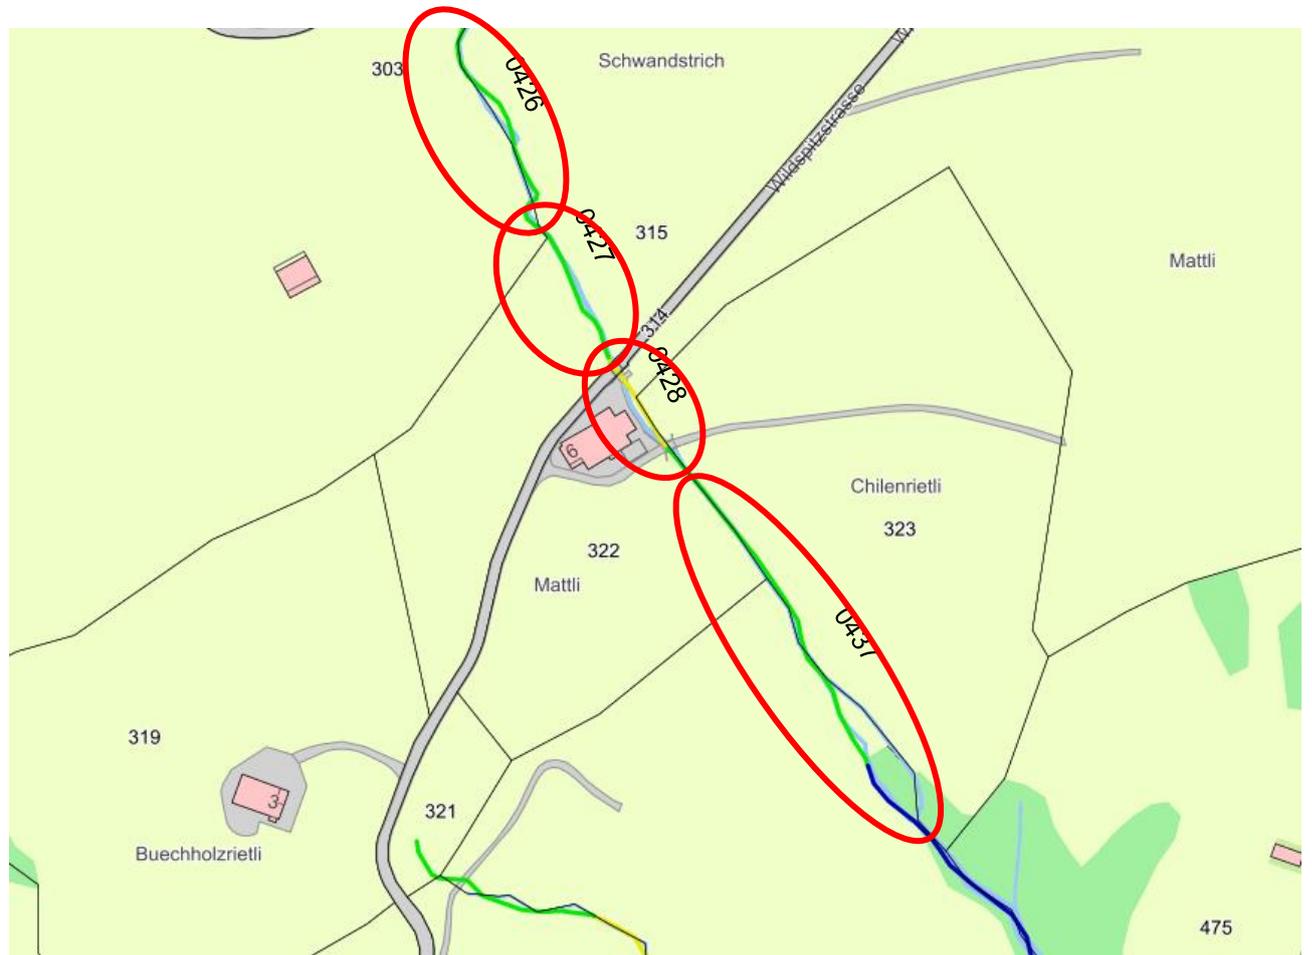
Trütschbach (Mulfisbach) neue Situation

Die Neuvermessung ergab, dass im Abschnitt 0426 kein doppelläufiger Verlauf vorhanden ist. Der Abschnitt 0427 weist eine deutlich geringere Breite von 2.00 anstelle 4.00 m auf. Der Abschnitt 0428 misst eine Sohlenbreite von 3.00 m anstelle der ausgewiesenen 4.00 m. Der Abschnitt 0437 misst 2.00 m anstelle 3.00 m. Der zweiläufige Verlauf wurde jedoch vor Ort bestätigt. Die Breite der beiden Bacharme misst jeweils 1.50 m. Die weiteren Inhalte der ökomorphologischen Beurteilungen sind auch nach der Überprüfung vor Ort korrekt.

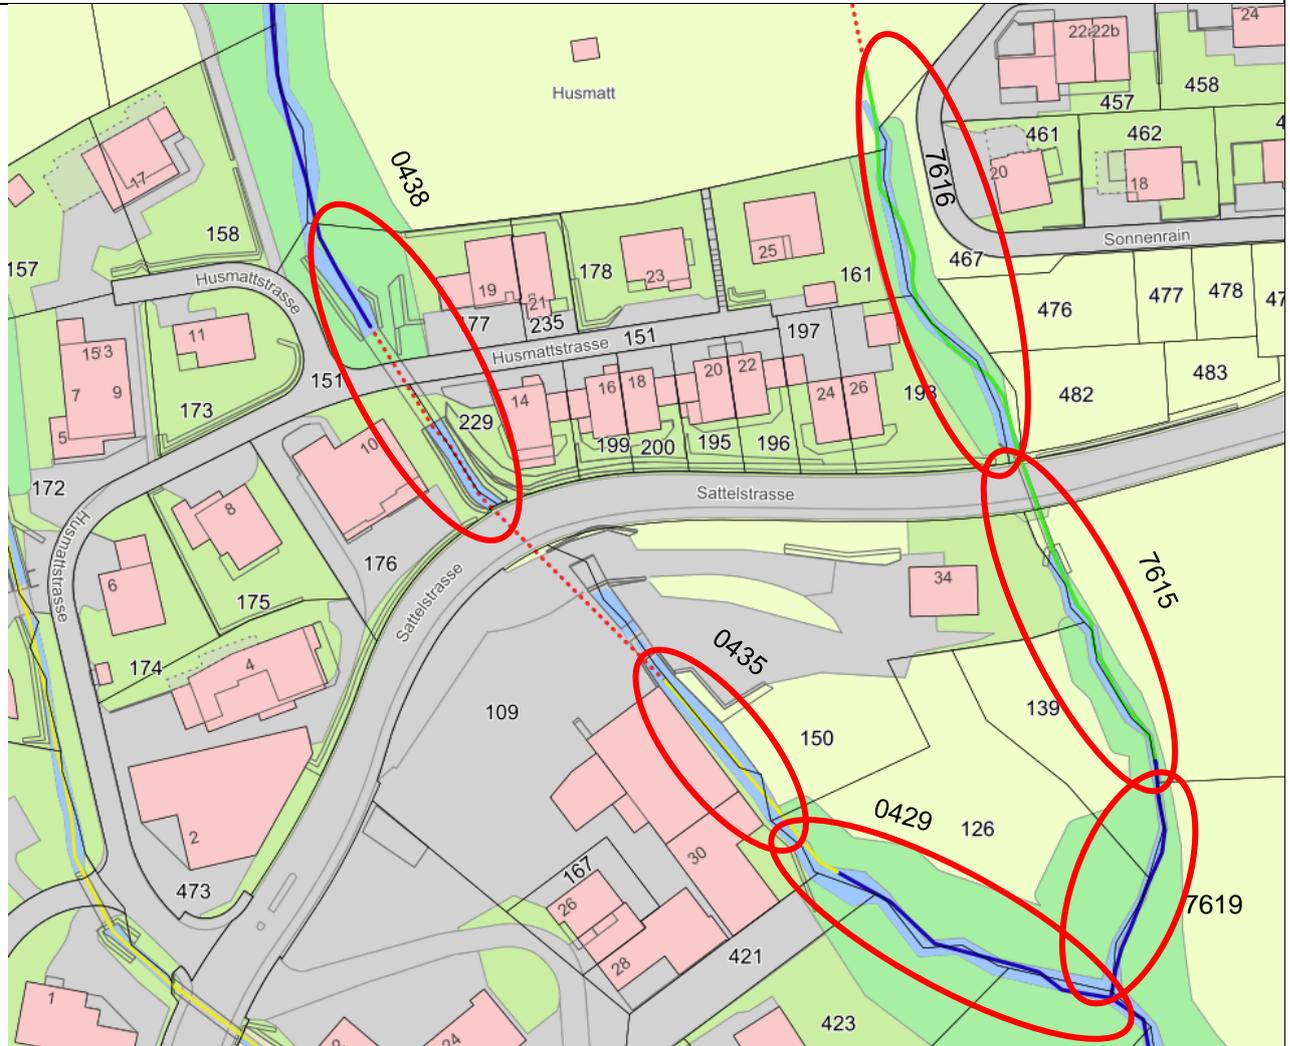
Trütschbach (Mulfisbach) bisher

Dieser Abschnitt des Trütschbachs weist mehrere Abschnitte auf, wo die amtliche Vermessung von der Lage der ökomorphologischen Erhebung abweicht. So weist die amtliche Vermessung oberirdische Verläufe auf, obwohl die ökomorphologische Beurteilung eine Eindolung aufweist. Ebenso ist die Lage und Dimensionierung der eingedolten Abschnitte zu überprüfen. Diese Ausgangslage führte dazu, dass in diesem Abschnitt eine umfassende Neuvermessung der Bachverläufe und deren Breiten vorgenommen wurde. Die Ergebnisse haben Auswirkungen auf bestehende Gebäude und deren Weiterentwicklung haben können. Die neuen Vermessungsergebnisse wurden für die Festlegung des Gewässerraums/der Gewässerraumzone (Anhang C) verwendet.

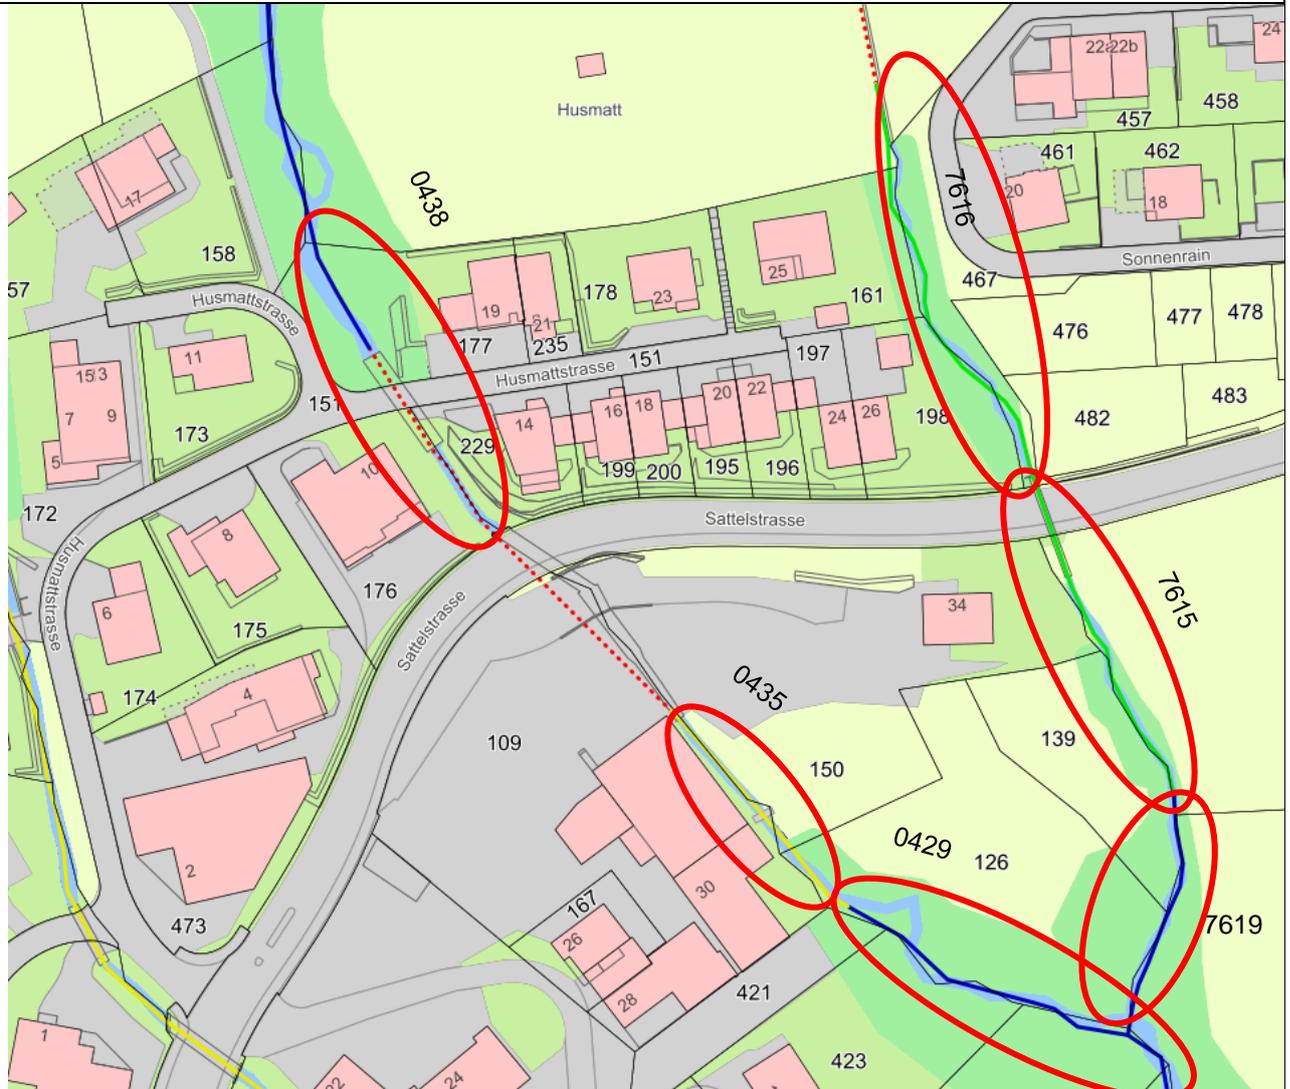
Trütschbach (Mulfisbach) neue Situation

Die Neuvermessung ergab, dass ein 18 m langer Bereich im Abschnitt 0438 oberirdisch verläuft. Hierzu wurde eine separate ökomorphologische Beurteilung vorgenommen (Angang C). In den weiteren Abschnitten ergab die detaillierte Neuvermessung teils einen neuen Verlauf des Gewässers. Bei den Abschnitten 7615 und 7616 ergab die Vermessung vor Ort eine grössere Sohlenbreite von 1.50 m anstelle 0.80 m gemäss der ökomorphologischen Erhebung. Der Abschnitt 7619 weist eine Breite von 2.00 anstelle 1.00 m auf. Die weiteren Inhalte der ökomorphologischen Beurteilungen sind auch nach der Überprüfung vor Ort korrekt.

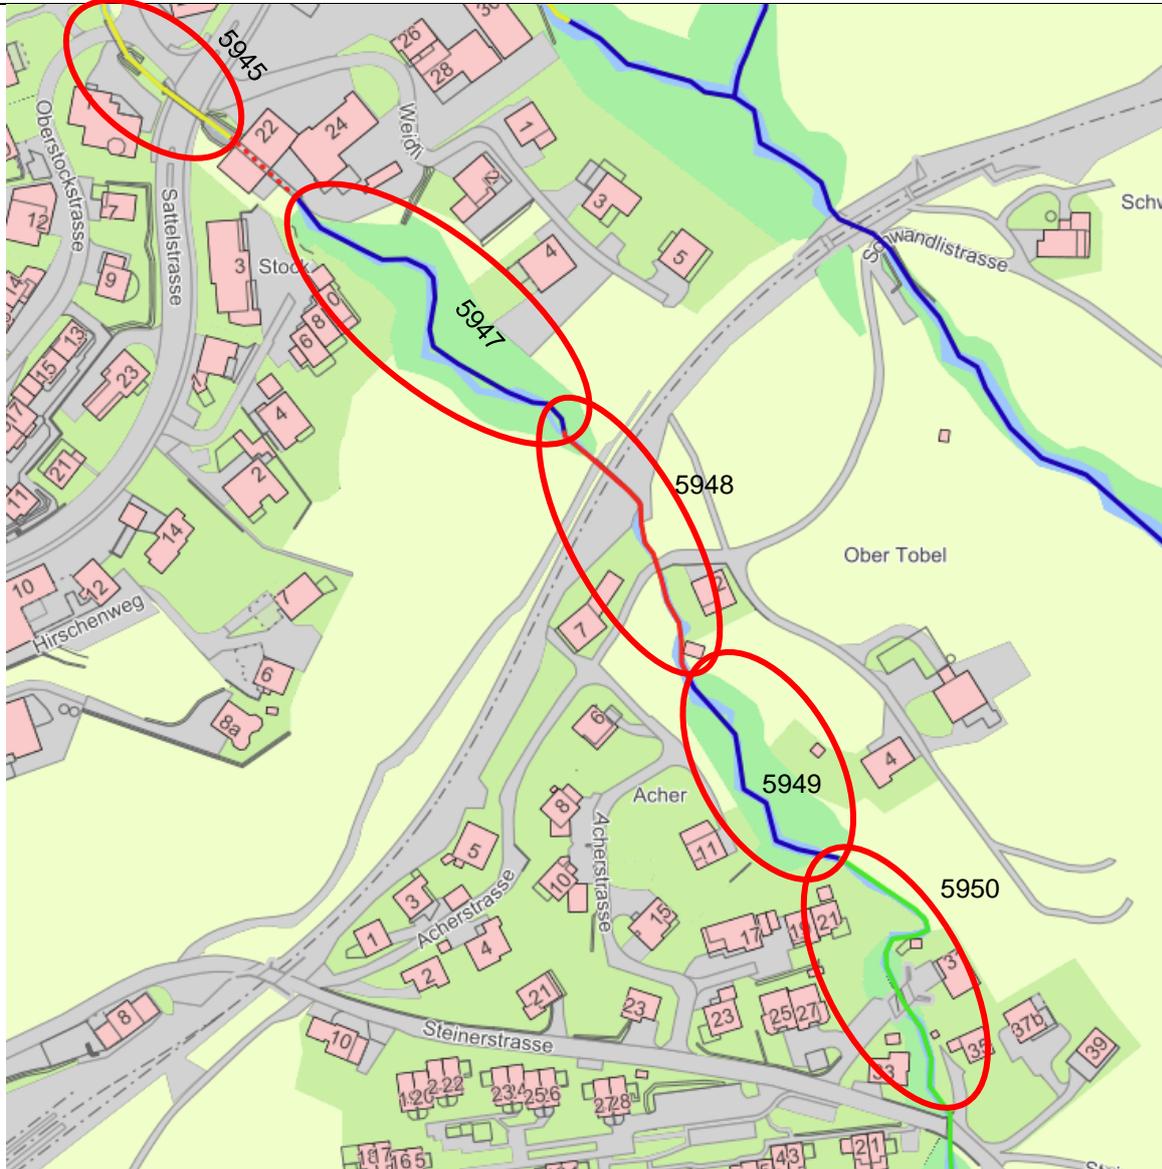
Tobelbach bisher

Dieser Abschnitt des Tobelbachs weist mehrere Abschnitte auf, wo die amtliche Vermessung von der Lage der ökomorphologischen Erhebung abweicht. Diese Ausgangslage führte dazu, dass in diesem Abschnitt eine umfassende Neuvermessung des Bachverlaufs und dessen Breite vorgenommen wurde. Auch musste die Dimensionierung und Richtung des eindolten Abschnittes überprüft werden. Die Ergebnisse haben Auswirkungen auf bestehende Gebäude und deren Weiterentwicklung haben könnten. Die neuen Vermessungsergebnisse wurden für die Festlegung des Gewässerraums/der Gewässerraumzone (Anhang C) verwendet.

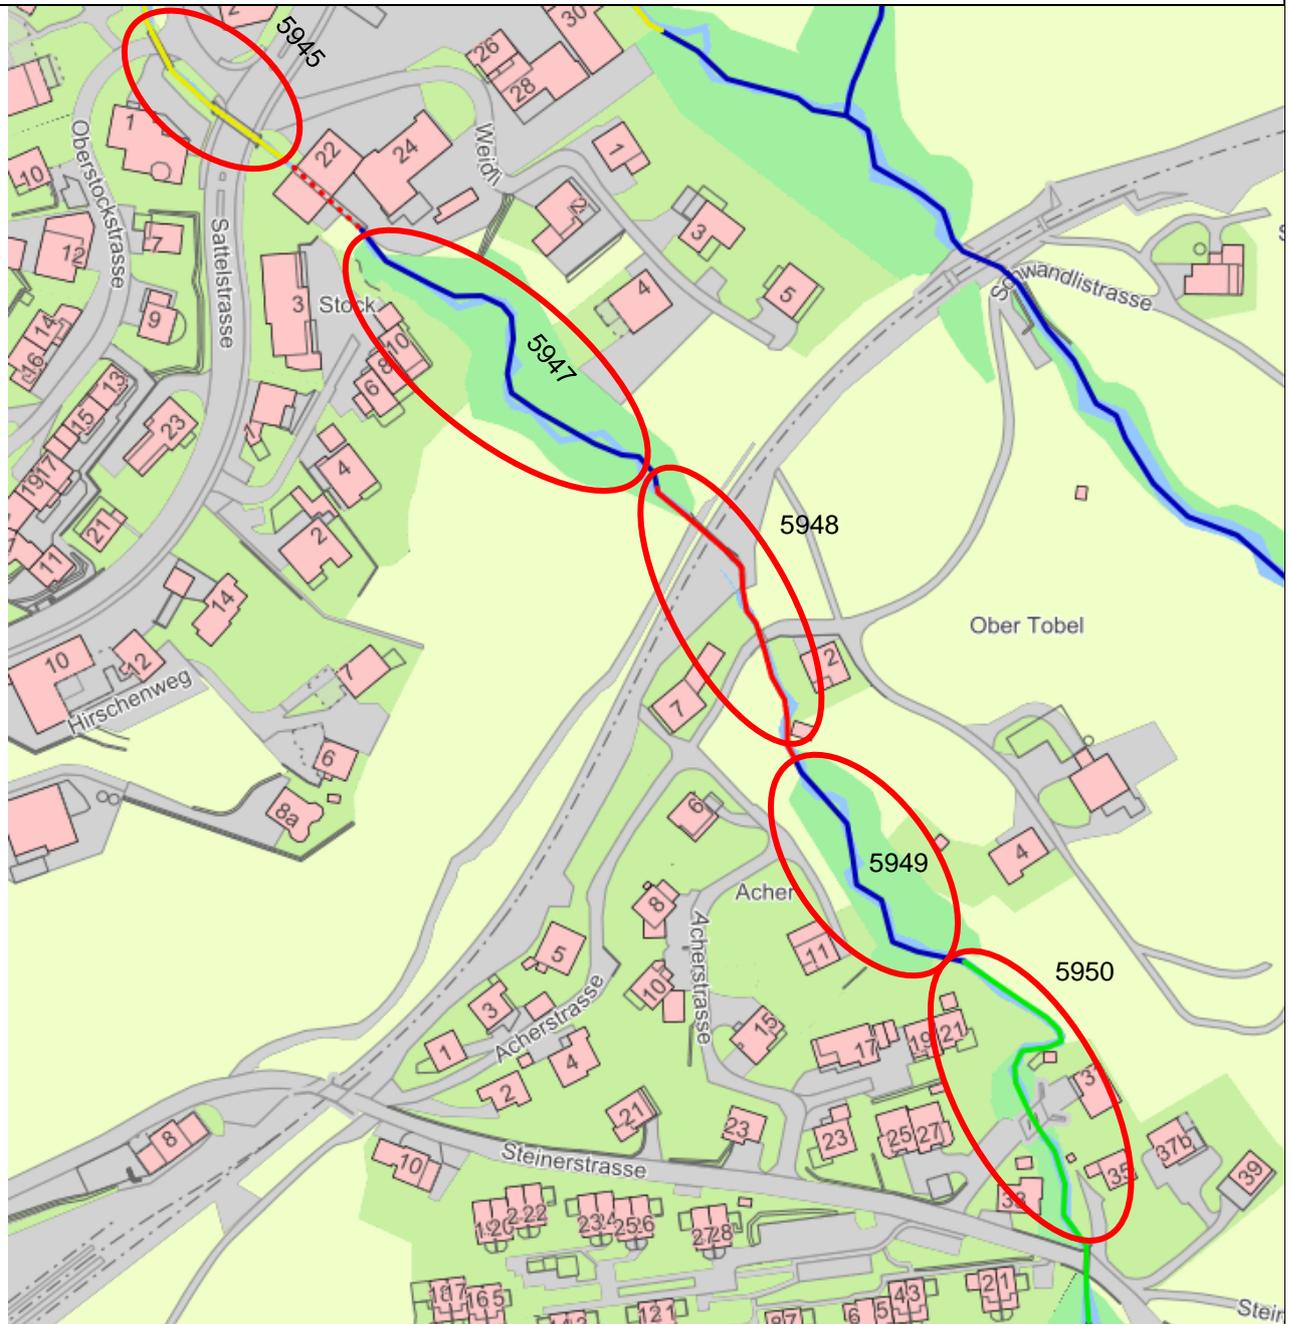
Tobelbach neue Situation

In allen überprüften Abschnitten ergibt sich eine Präzisierung des Bachverlaufs. In den Abschnitten 5949 und 5950 misst die Sohlenbreite 2.00 m anstelle 1.50 m gemäss dem ökomorphologischen Inventar. Die weiteren Inhalte der ökomorphologischen Beurteilungen sind auch nach der Überprüfung vor Ort korrekt.

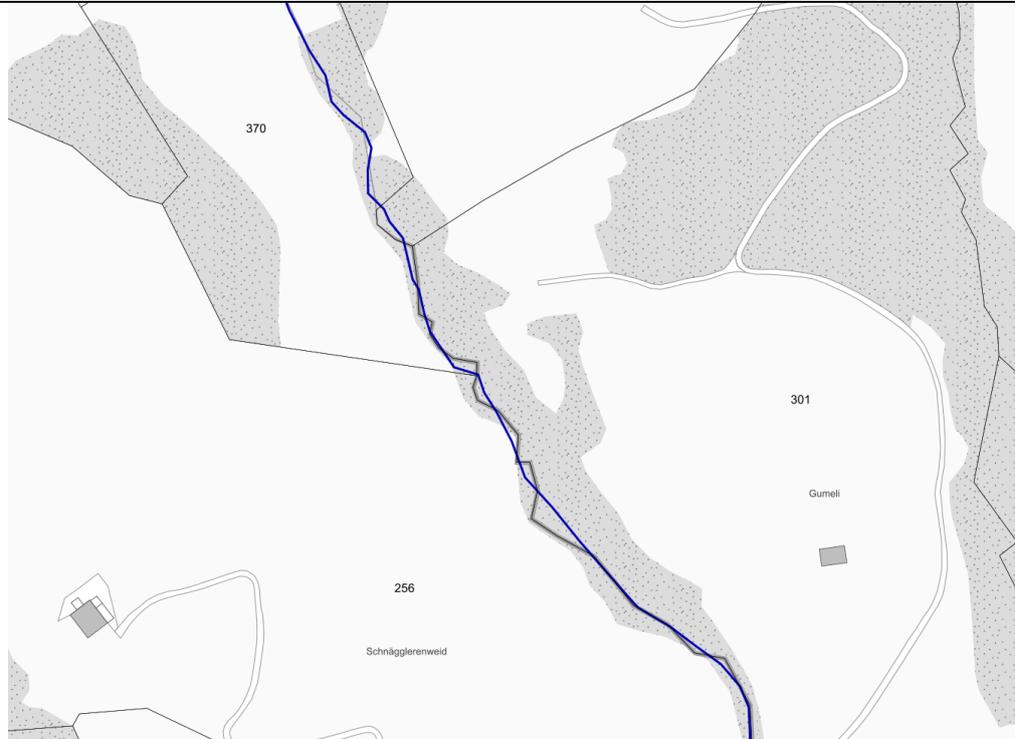
Tobelbach mit gemittelten Bachverlauf der ökomorphologischen Erhebung gemäss Auszug WebGIS

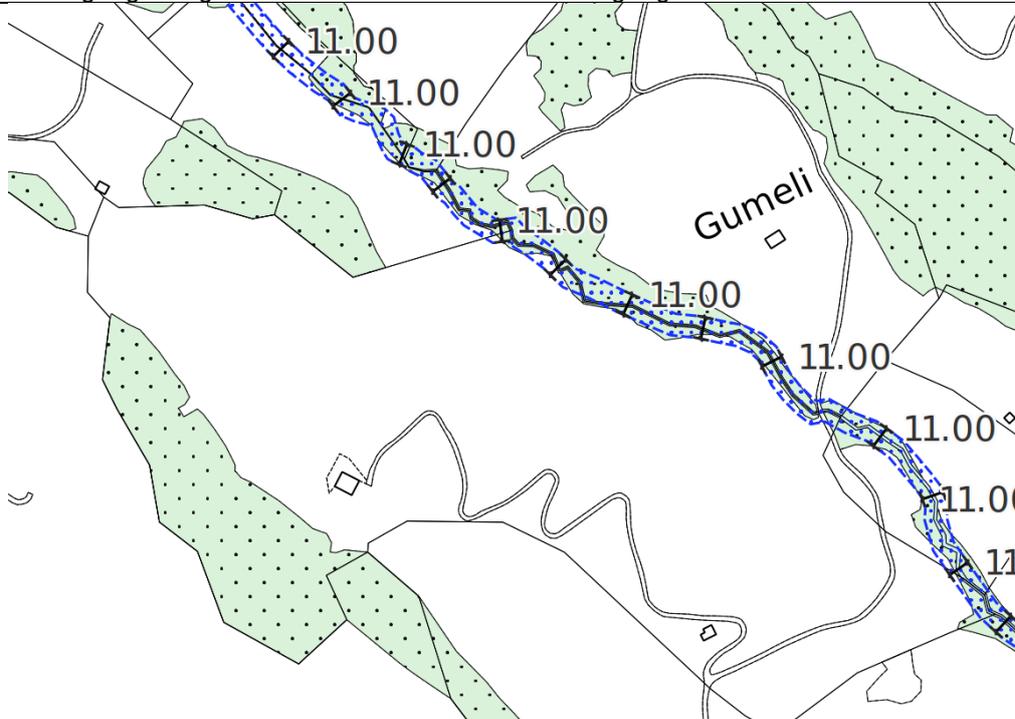
Festlegung des gemittelten Bachverlaufs für Festlegung Gewässerraumzone.

Der Gewässerraum wurde anhand der Grundlagen des Verlaufs der Ökomorphologie sowie der Reliefkarte gemäss WebGIS festgelegt. Auf eine Nachmessung vor Ort wurde verzichtet.

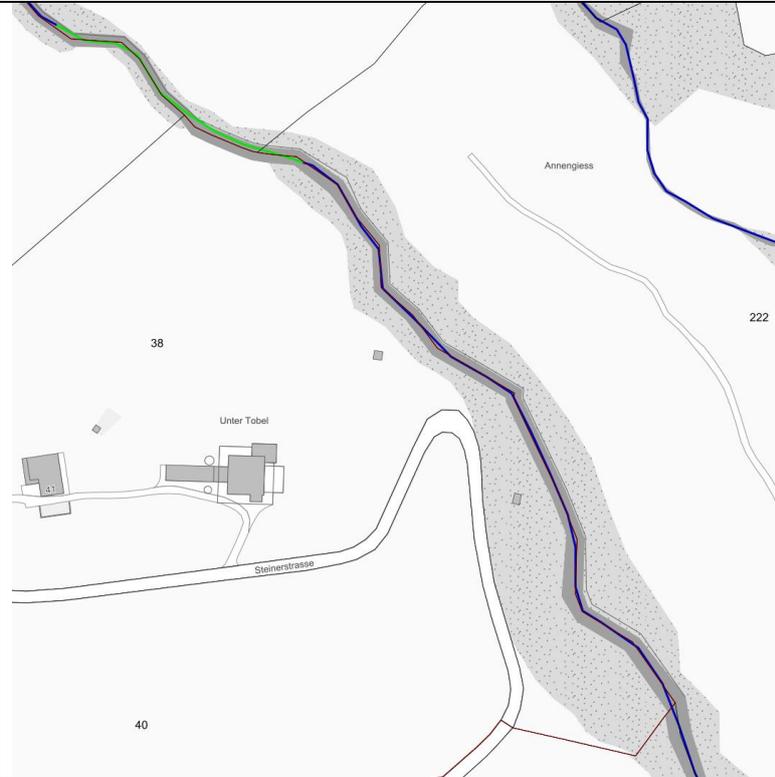
Trütschbach (Mulfisbach) mit gemittelten Bachverlauf der ökomorphologischen Erhebung gemäss Auszug WebGIS

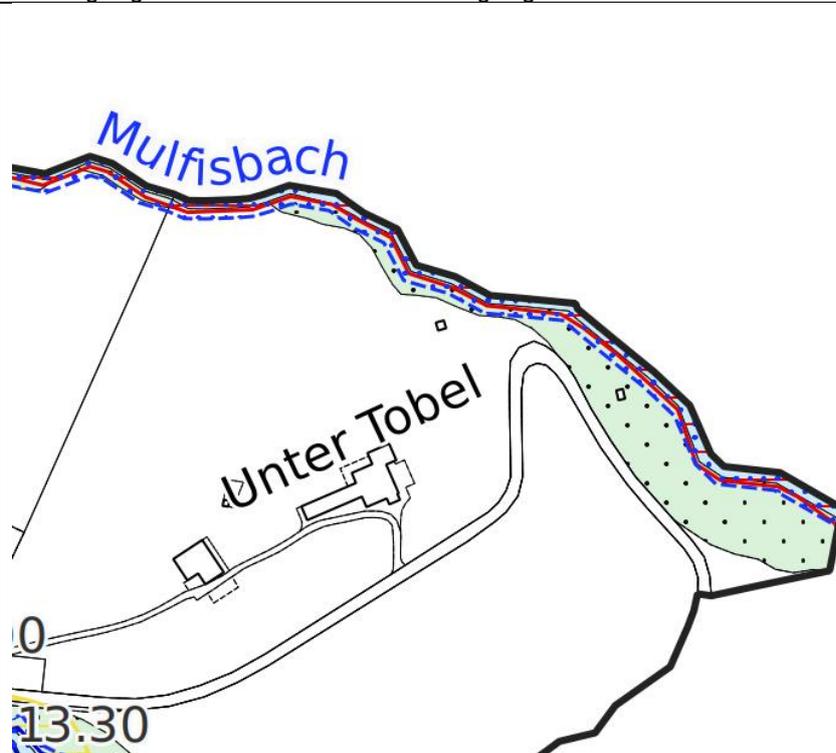
Festlegung des Bachverlaufs für Festlegung Gewässerraumzone.

Anpassung der Gewässermittellinie gestützt auf das Relief und an den Gemeindegrenzverlauf zur Gemeinde Steinen. Auf eine Nachmessung vor Ort wurde verzichtet.

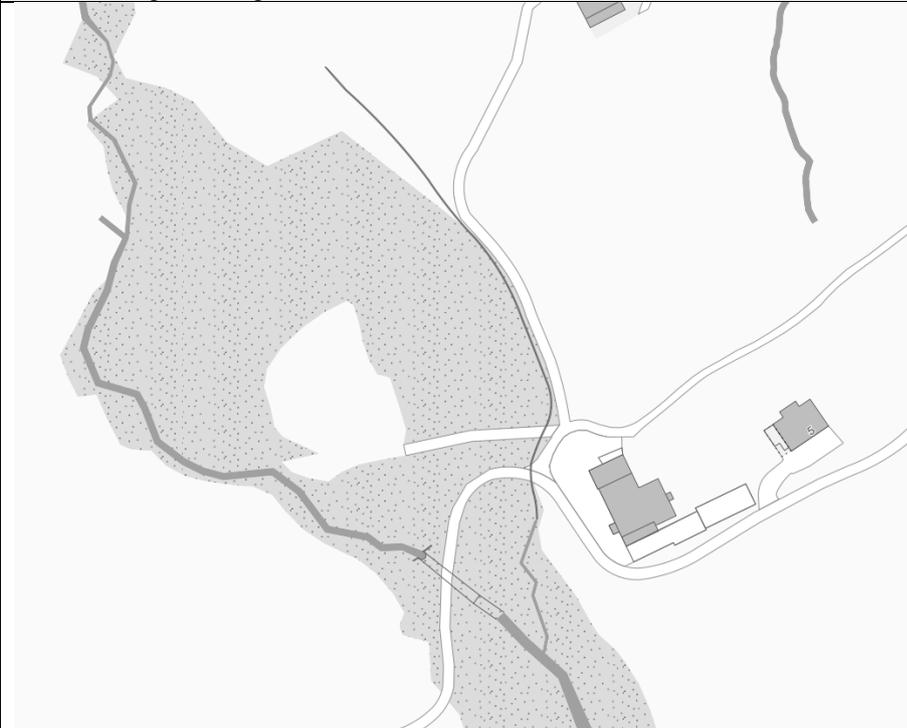
Einmessung der eingedolten Gewässer

Das eingedolte Gewässer hat einen geringfügig anderen Verlauf. Auch der Zulauf zum Trütschbach (Mulfisbach) weist einen anderen Verlauf auf.

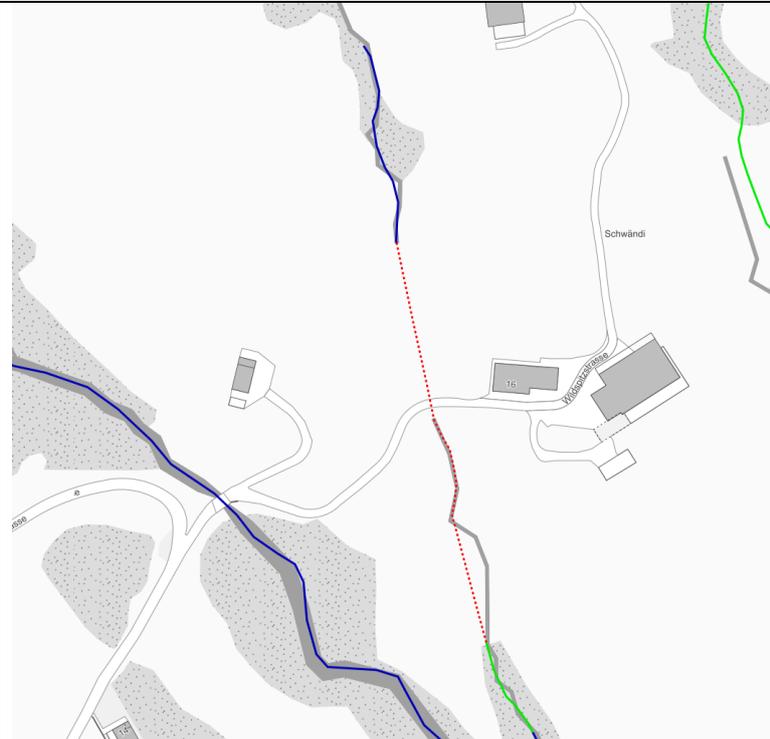
1900-01-01-5424/5425/5423

Zulauf Widenbach mit gemittelten Bachverlauf der ökomorphologischen Erhebung gemäss Auszug WebGIS

Das eingedolte Gewässer hat einen geringfügig anderen Verlauf.

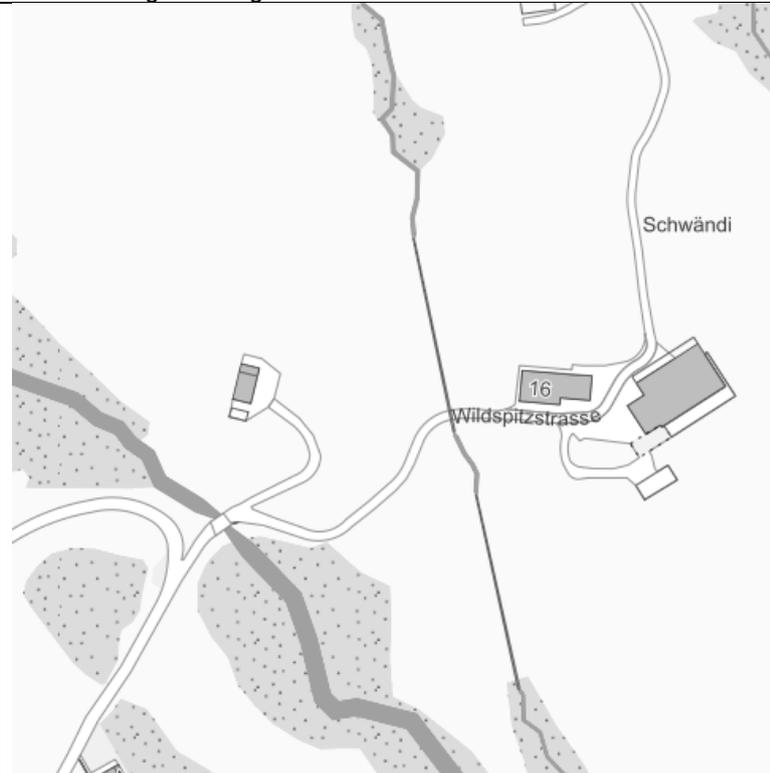
Einmessung der eingedolten Gewässer

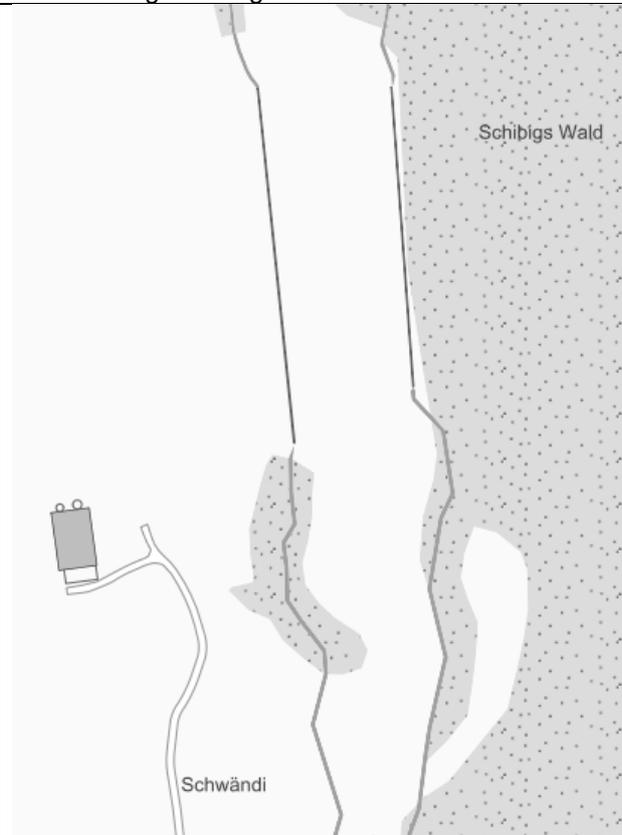
Einmessung der eingedolten Gewässer

Das eingedolte Gewässer hat einen geringfügig anderen Verlauf.

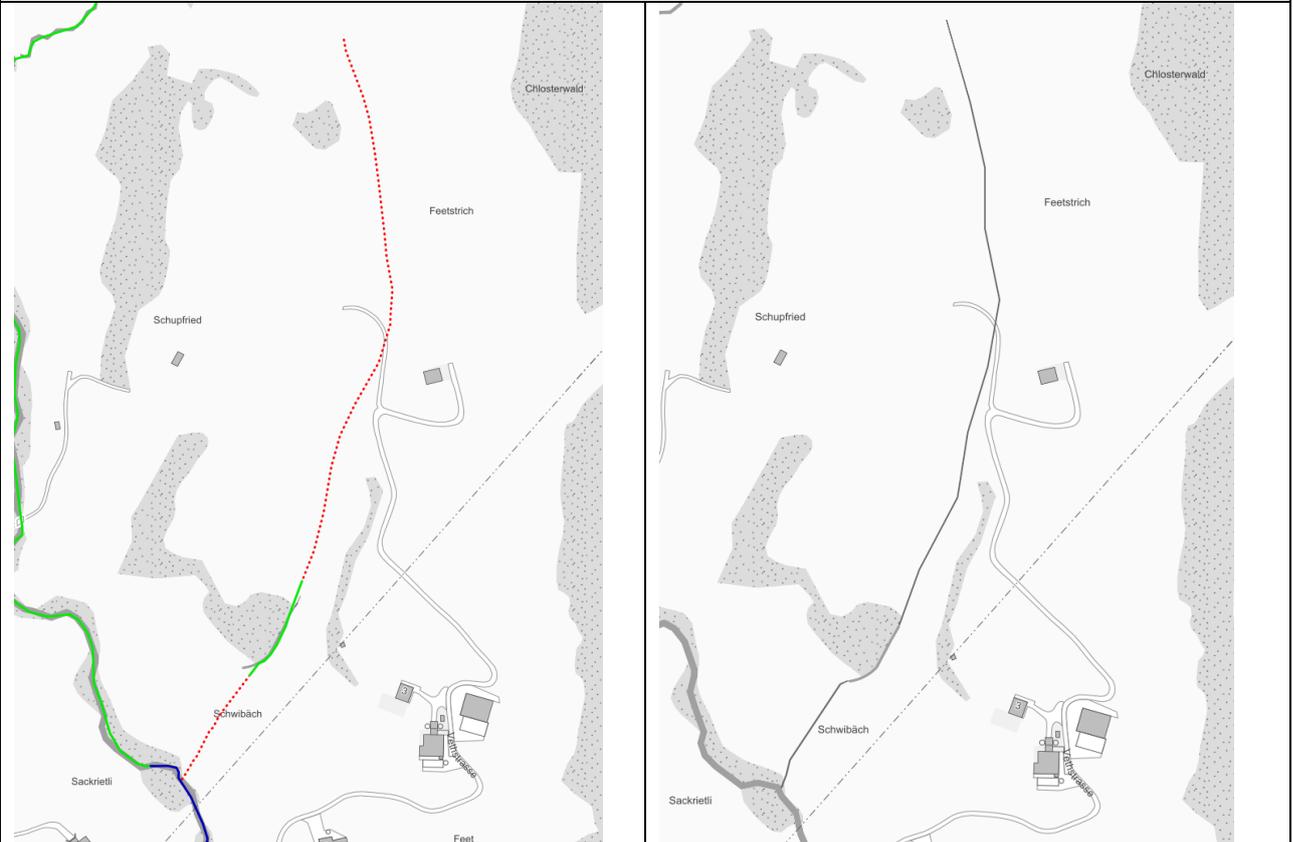
Zulauf Widenbach mit gemittelten Bachverlauf der ökomorphologischen Erhebung gemäss Auszug WebGIS

Das eingedolte Gewässer hat einen geringfügig anderen Verlauf in den Einlauf beim talseitigen Abschnitt

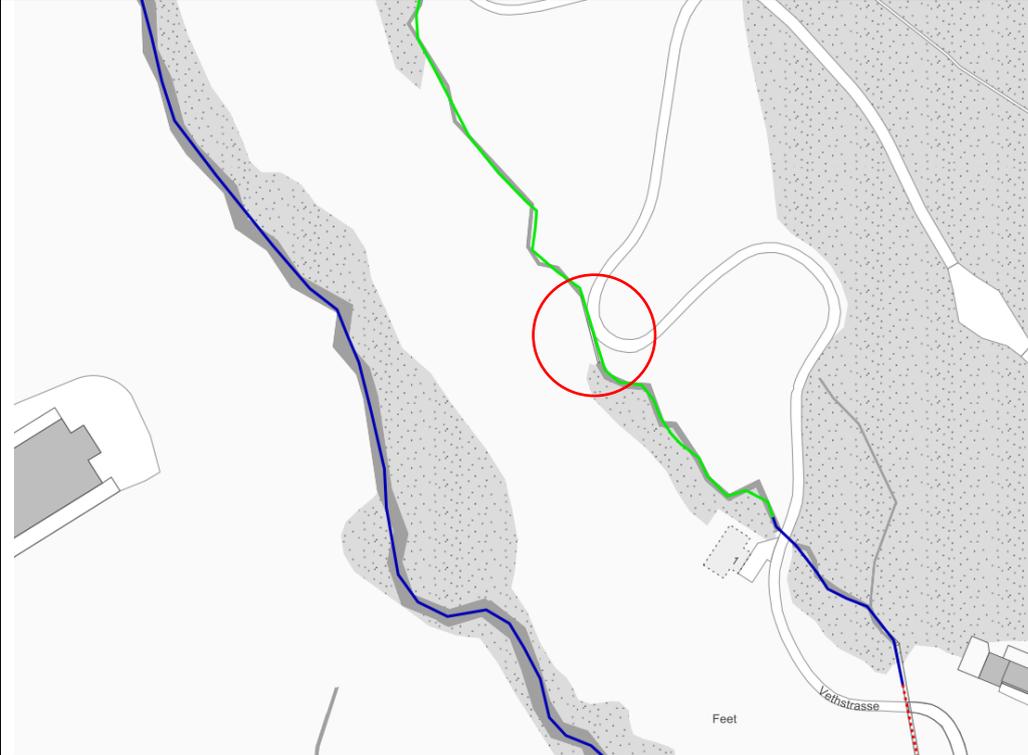
Zulauf Widenbach mit gemitteltem Bachverlauf der ökomorphologischen Erhebung gemäss Auszug WebGIS/Erhebung zur integralen Naturgefahr wies dort eingedolten Bauwerk auf.

Die Durchflusskapazitätserhebung zur integralen Naturgefahrenkarte wies einen eingedolten Abschnitt aus. Dies war in der ökomorphologischen Erhebung nicht vorhanden

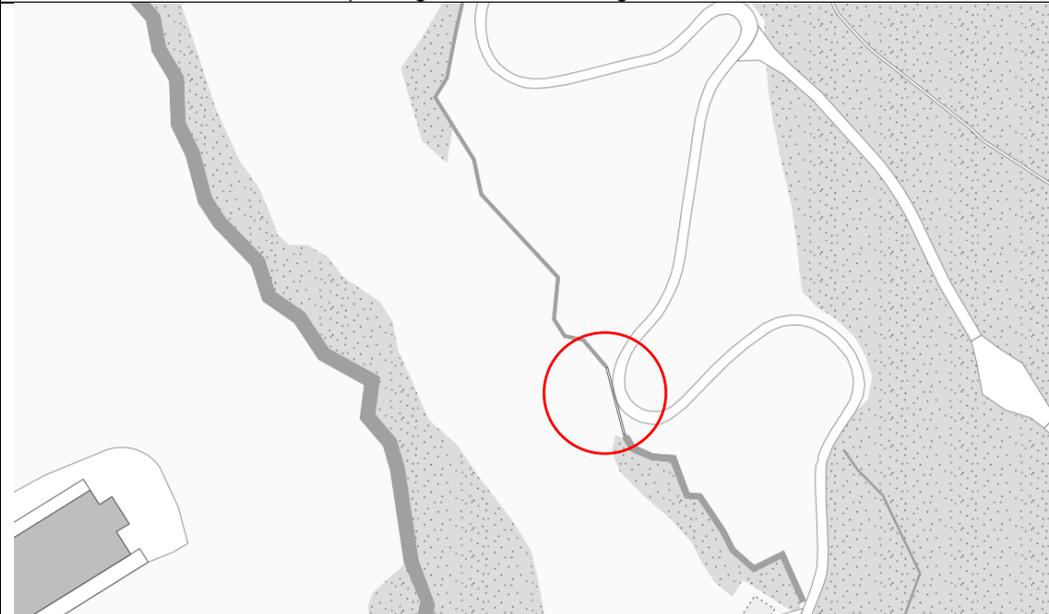
Situation nach Neuaufnahmen

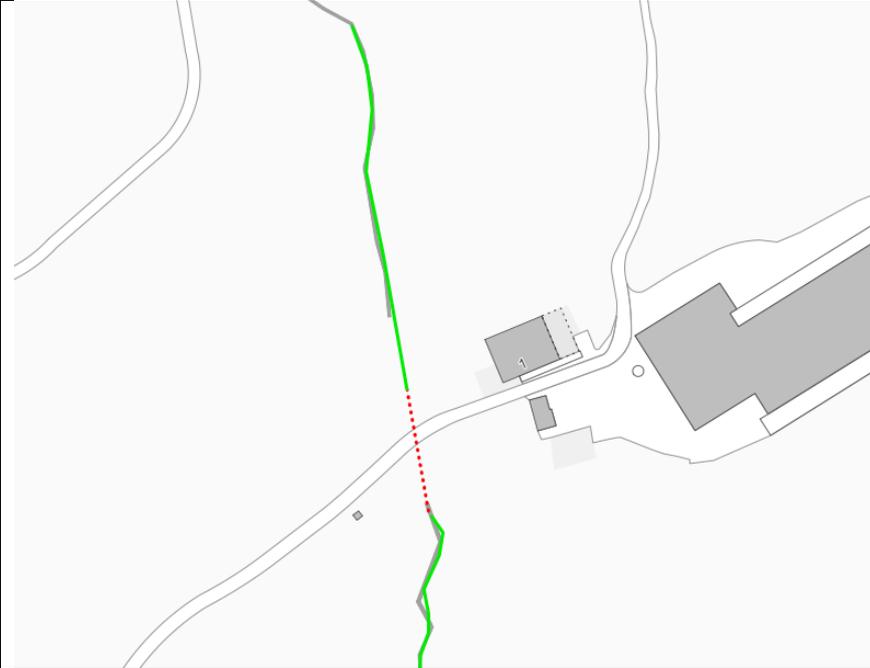
1900-01-01-0678/0679/0680

Chapfbach mit gemittelten Bachverlauf der ökomorphologischen Erhebung gemäss Auszug WebGIS

Situation vor Neuaufnahmen

Das eingedolte Gewässer entspricht der bisherigen und aktuellen Vermessung. Der eingedolte Abschnitt ist somit länger als in der ökomorphologischen Erhebung

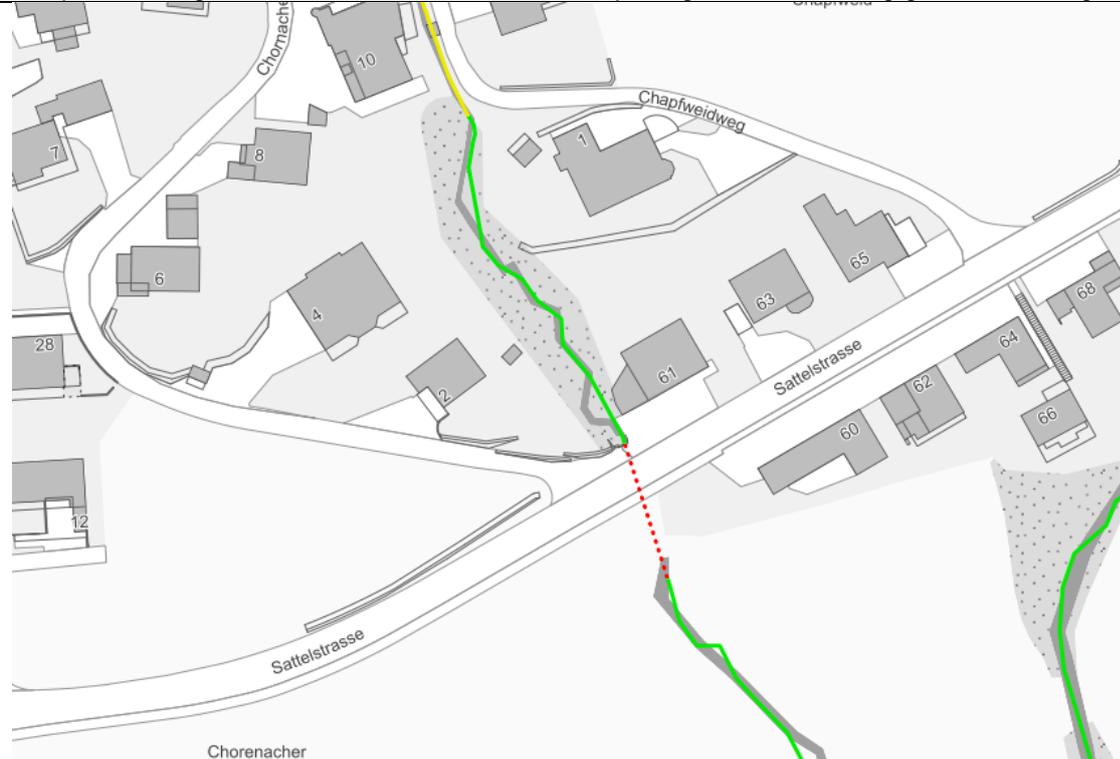
1900-01-01-0685

Chapfbach mit gemittelten Bachverlauf der ökomorphologischen Erhebung gemäss Auszug WebGIS

Situation vor Neuaufnahmen

Der Austritt hat eine leicht geänderte Lage

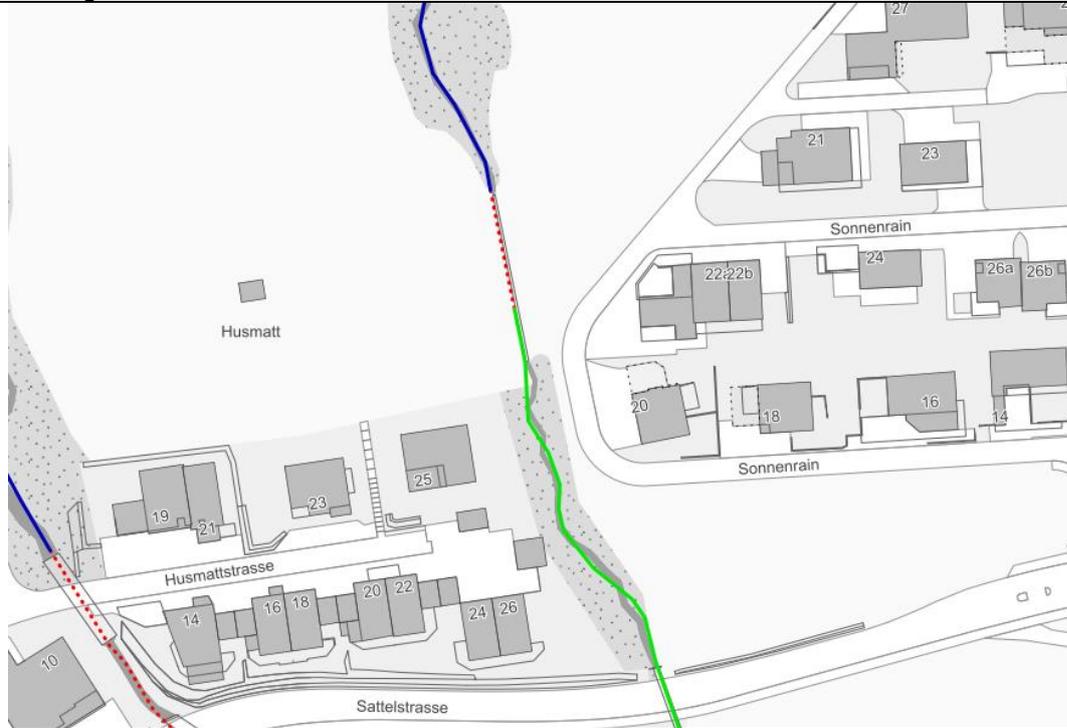
1900-01-01-7616/7617/7618

Zulauf Trütschbach (Mulfisbach) mit gemittelten Bachverlauf der ökomorphologischen Erhebung gemäss Auszug WebGIS

Situation vor Neuaufnahmen

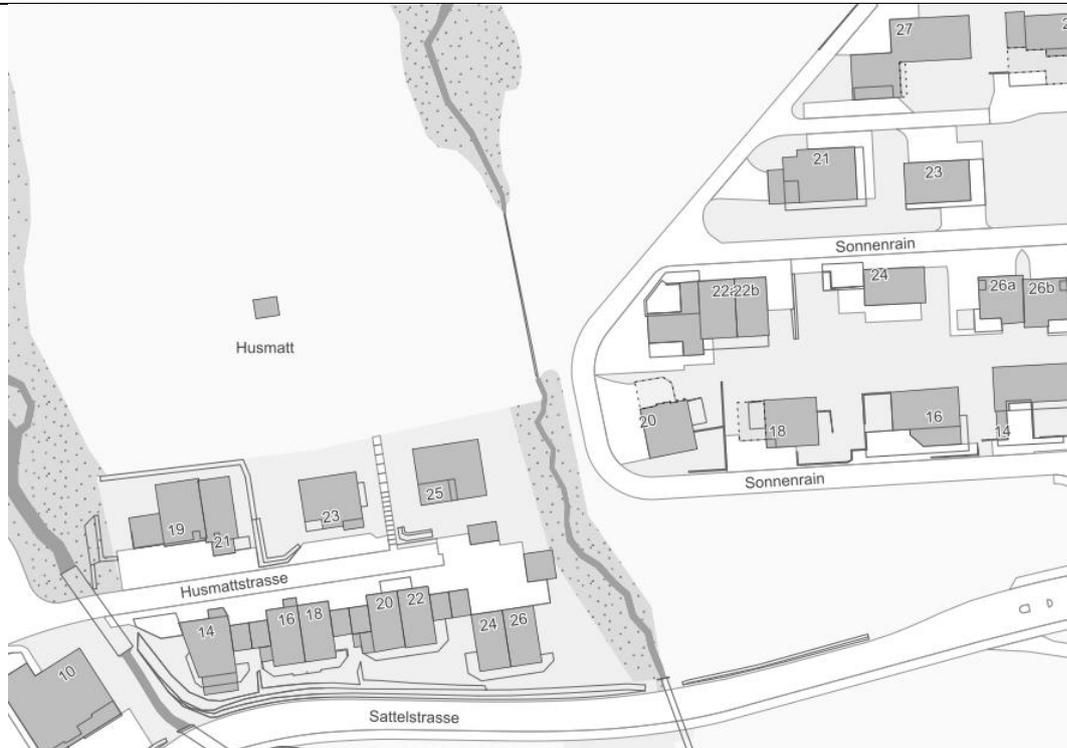
Situation nach Neuaufnahmen. Der eingedolte Abschnitt ist geringfügig länger als in der ökomorphologischen Erhebung

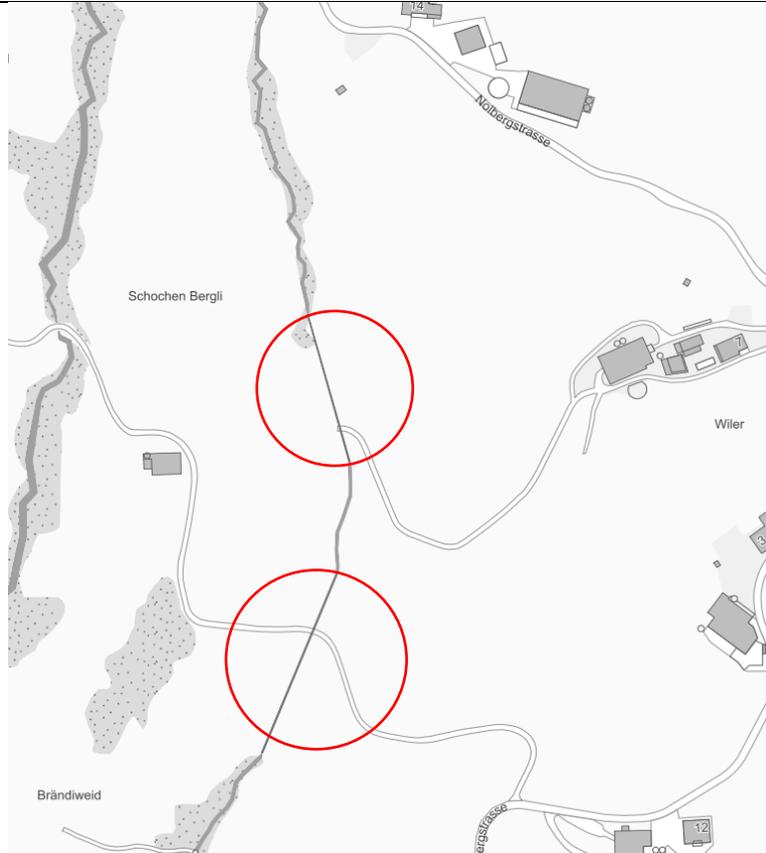
Situation nach Neuaufnahmen. Der Einlauf der bergseitigen Eindolung wurde bereinigt.
