Projekt: **Teilrevision Nutzungsplanung Steinerberg**

Projekt Nr. 24652.01

Thema: **Anhang A - Anpassung Gewässerverlauf**

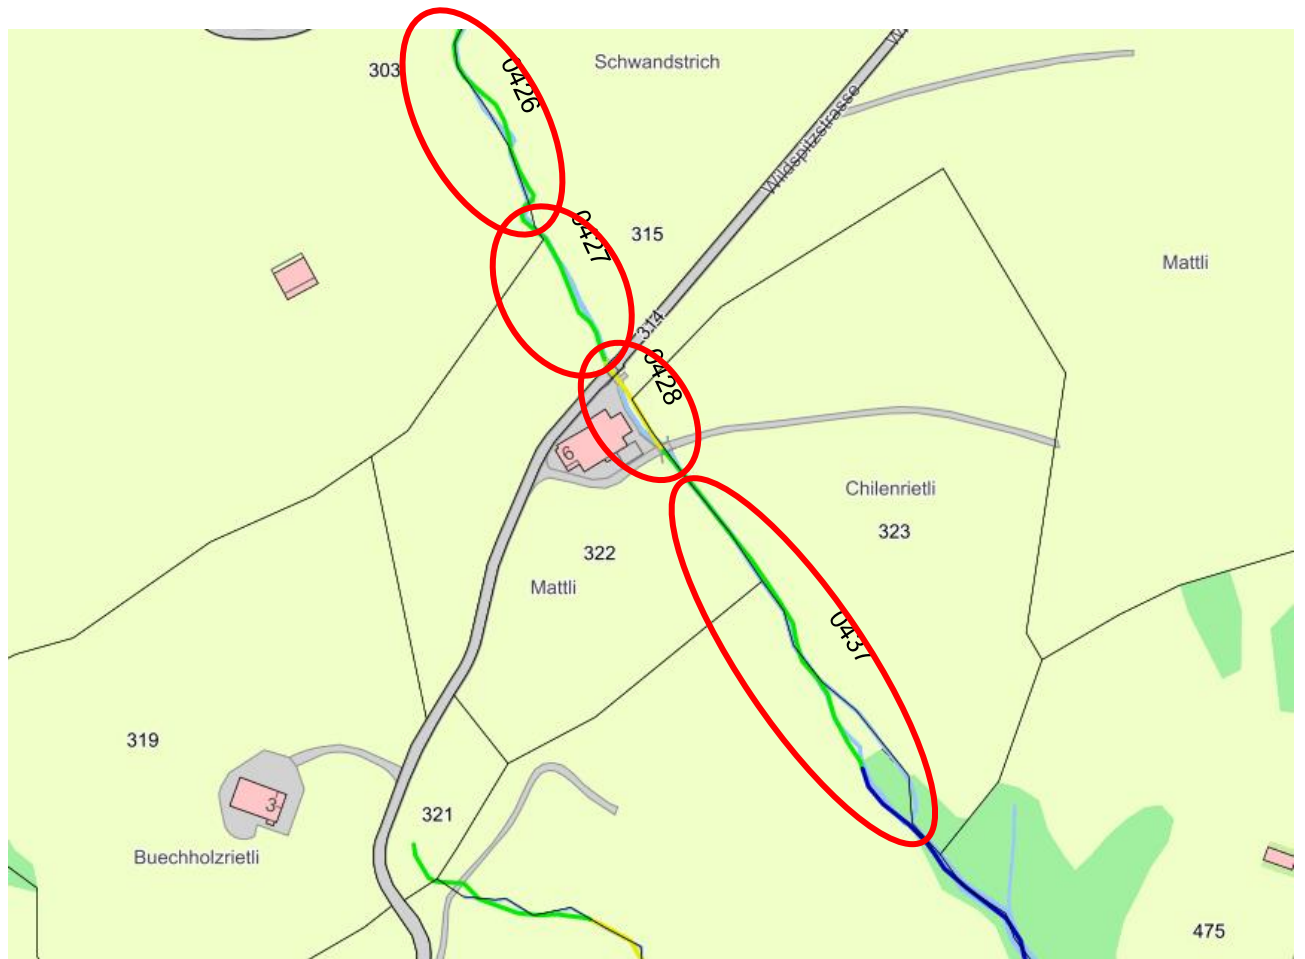
Trütschbach (Mulfisbach) neue Situation

Die Neuvermessung ergab, dass im Abschnitt 0426 kein doppelläufiger Verlauf vorhanden ist. Der Abschnitt 0427 weist eine deutlich geringere Breite von 2.00 anstelle 4.00 m auf. Der Abschnitt 0428 misst eine Sohlenbreite von 3.00 m anstelle der ausgewiesenen 4.00 m. Der Abschnitt 0437 misst 2.00 m anstelle 3.00 m. Der zweiläufige Verlauf wurde jedoch vor Ort bestätigt. Die Breite der beiden Bacharme misst jeweils 1.50 m. Die weiteren Inhalte der ökomorphologischen Beurteilungen sind auch nach der Überprüfung vor Ort korrekt.

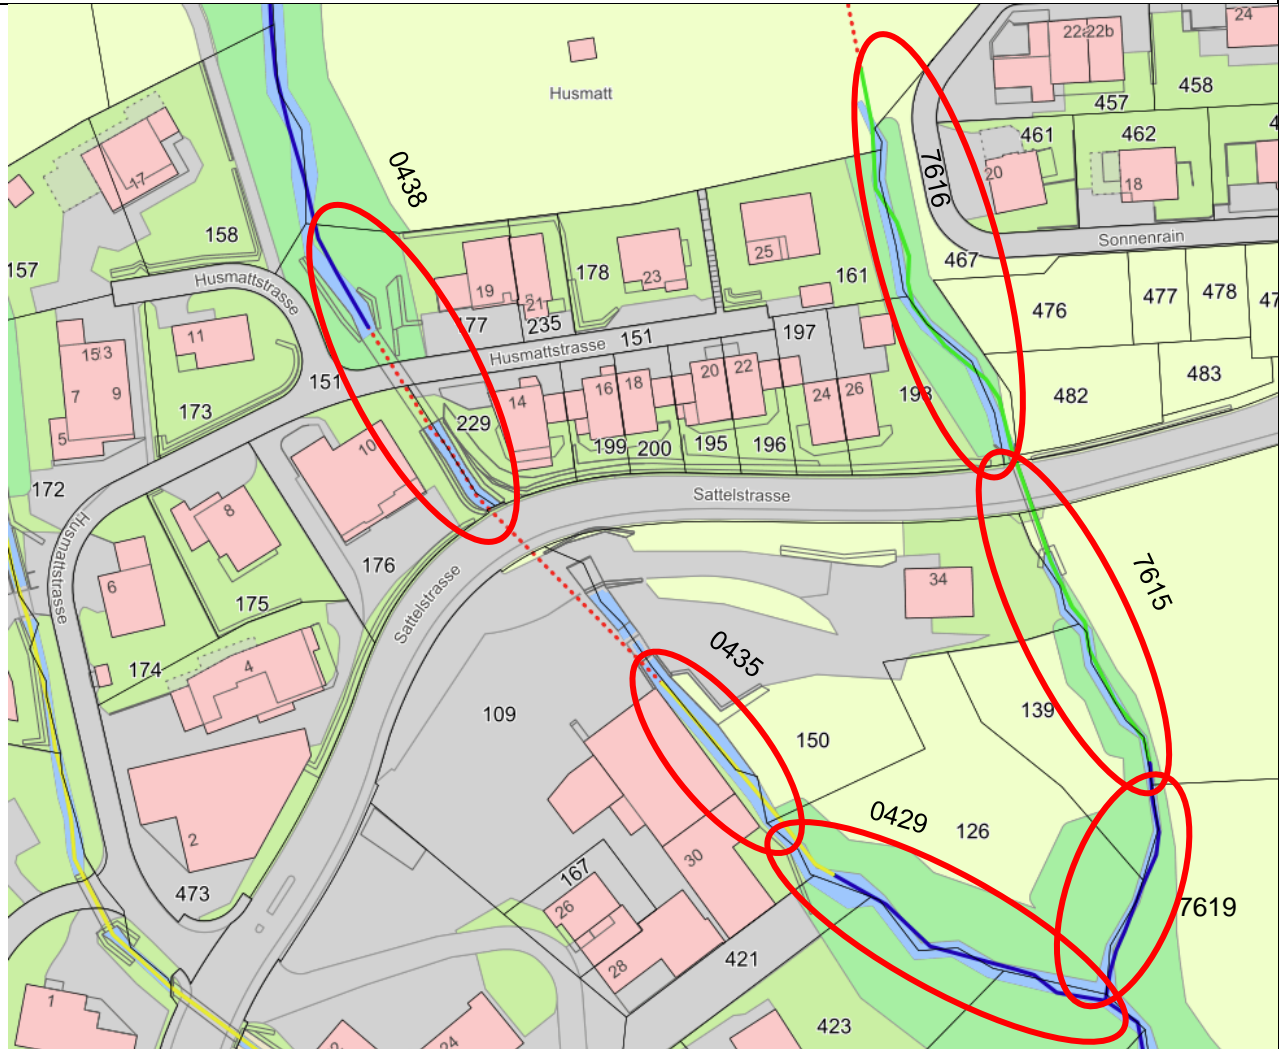
Trütschbach (Mulfisbach) bisher

Dieser Abschnitt des Trütschbachs weist mehrere Abschnitte auf, wo die amtliche Vermessung von der Lage der ökomorphologischen Erhebung abweicht. So weist die amtliche Vermessung oberirdische Verläufe auf, obwohl die ökomorphologische Beurteilung eine Eindolung aufweist. Ebenso ist die Lage und Dimensionierung der eingedolten Abschnitte zu überprüfen. Diese Ausgangslage führte dazu, dass in diesem Abschnitt eine umfassende Neuvermessung der Bachverläufe und deren Breiten vorgenommen wurde. Die Ergebnisse haben Auswirkungen auf bestehende Gebäude und deren Weiterentwicklung haben können. Die neuen Vermessungsergebnisse wurden für die Festlegung des Gewässerraums/der Gewässerraumzone (Anhang C) verwendet.

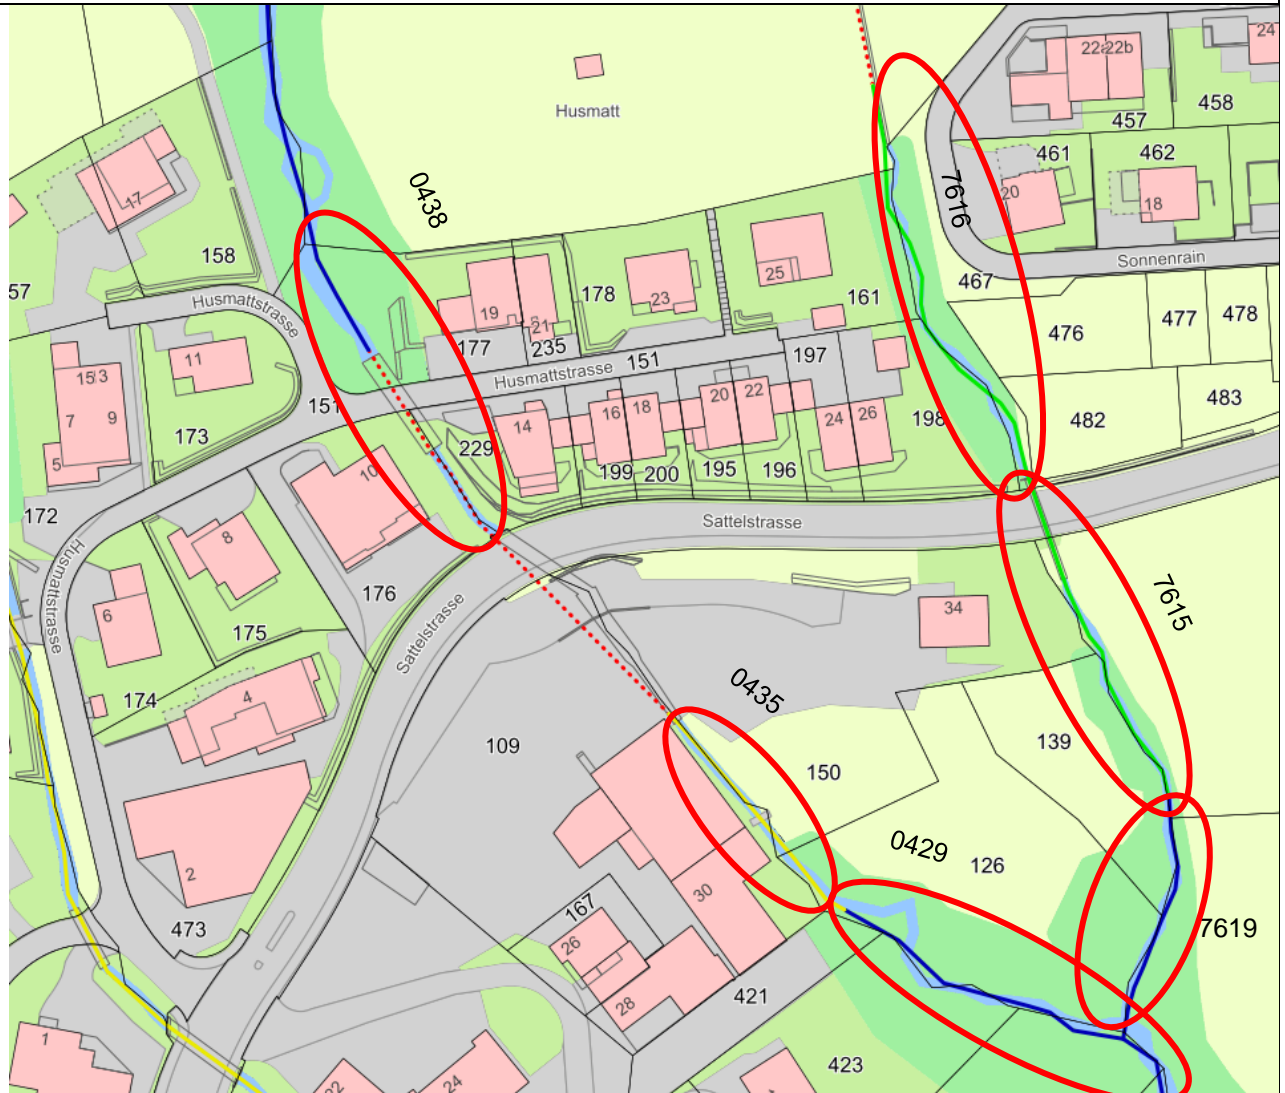
Trütschbach (Mulfisbach) neue Situation

Die Neuvermessung ergab, dass ein 18 m langer Bereich im Abschnitt 0438 oberirdisch verläuft. Hierzu wurde eine separate ökomorphologische Beurteilung vorgenommen (Angang C). In den weiteren Abschnitten ergab die detaillierte Neuvermessung teils einen neuen Verlauf des Gewässers. Bei den Abschnitten 7615 und 7616 ergab die Vermessung vor Ort eine grössere Sohlenbreite von 1.50 m anstelle 0.80 m gemäss der ökomorphologischen Erhebung. Der Abschnitt 7619 weist eine Breite von 2.00 anstelle 1.00 m auf. Die weiteren Inhalte der ökomorphologischen Beurteilungen sind auch nach der Überprüfung vor Ort korrekt.

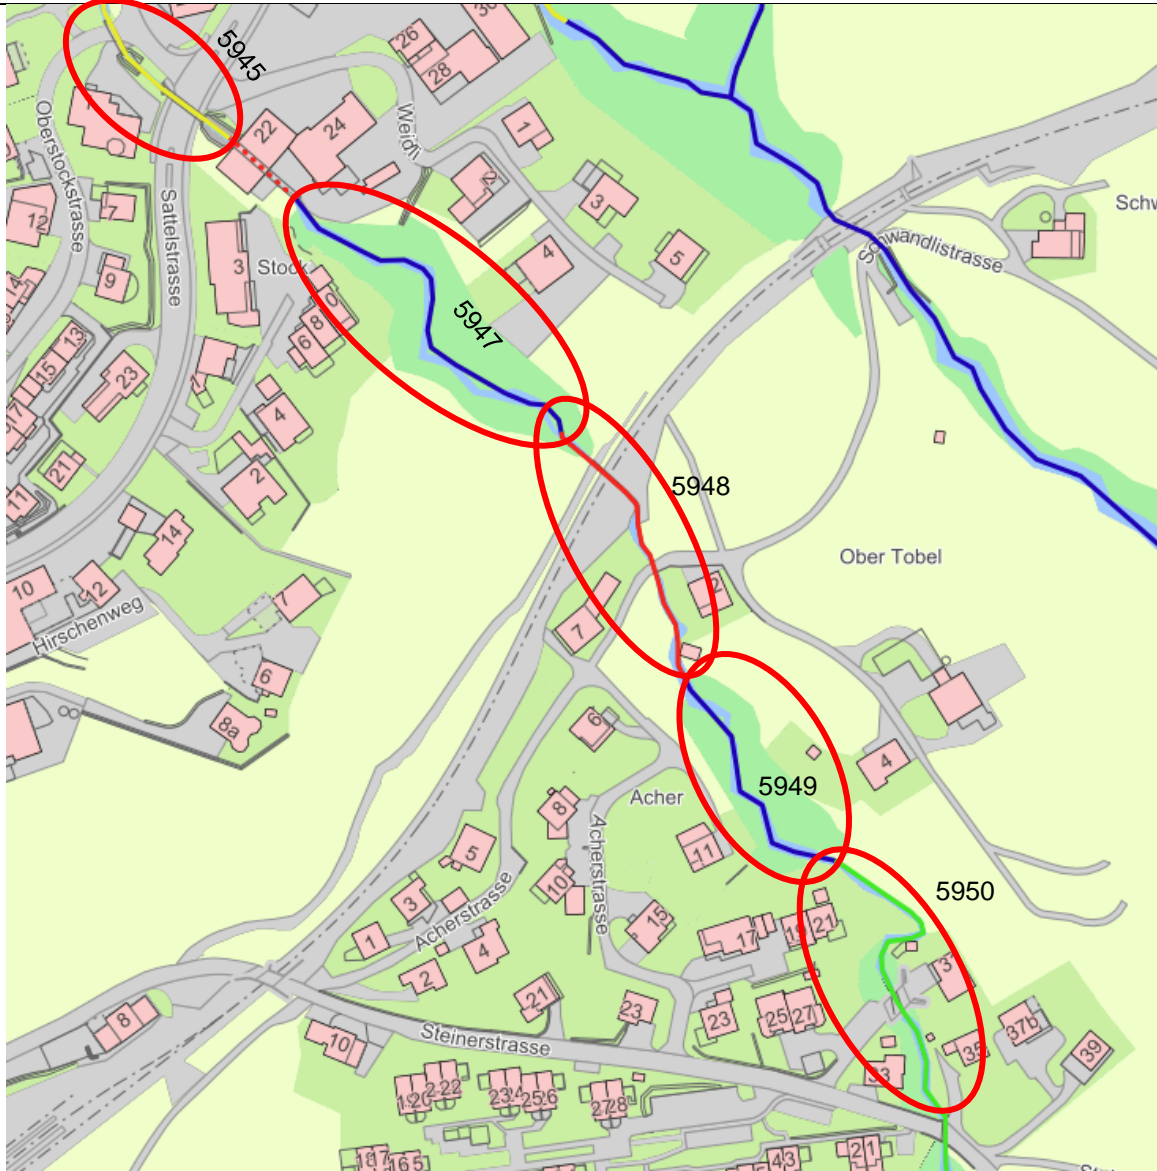
Tobelbach bisher

Dieser Abschnitt des Tobelbachs weist mehrere Abschnitte auf, wo die amtliche Vermessung von der Lage der ökomorphologischen Erhebung abweicht. Diese Ausgangslage führte dazu, dass in diesem Abschnitt eine umfassende Neuvermessung des Bachverlaufs und dessen Breite vorgenommen wurde. Auch musste die Dimensionierung und Richtung des eindolten Abschnittes überprüft werden. Die Ergebnisse haben Auswirkungen auf bestehende Gebäude und deren Weiterentwicklung haben könnten. Die neuen Vermessungsergebnisse wurden für die Festlegung des Gewässerraums/der Gewässerraumzone (Anhang C) verwendet.

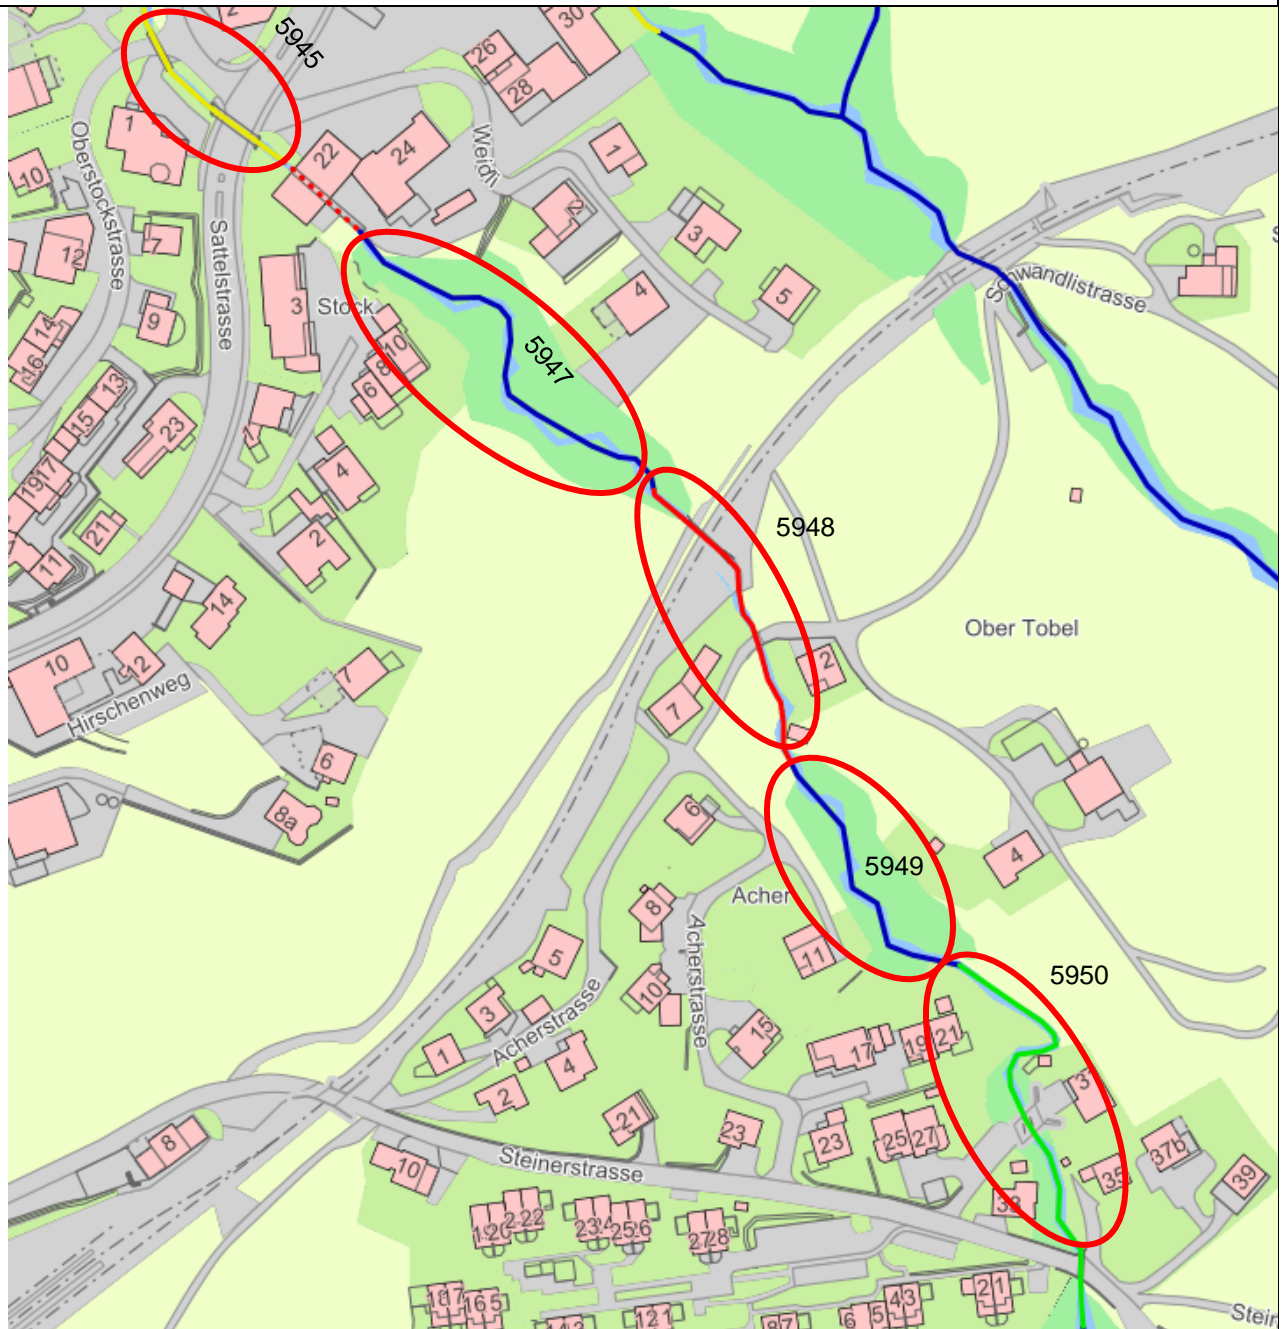
Tobelbach neue Situation

In allen überprüften Abschnitten ergibt sich eine Präzisierung des Bachverlaufs. In den Abschnitten 5949 und 5950 misst die Sohlenbreite 2.00 m anstelle 1.50 m gemäss dem ökomorphologischen Inventar. Die weiteren Inhalte der ökomorphologischen Beurteilungen sind auch nach der Überprüfung vor Ort korrekt.

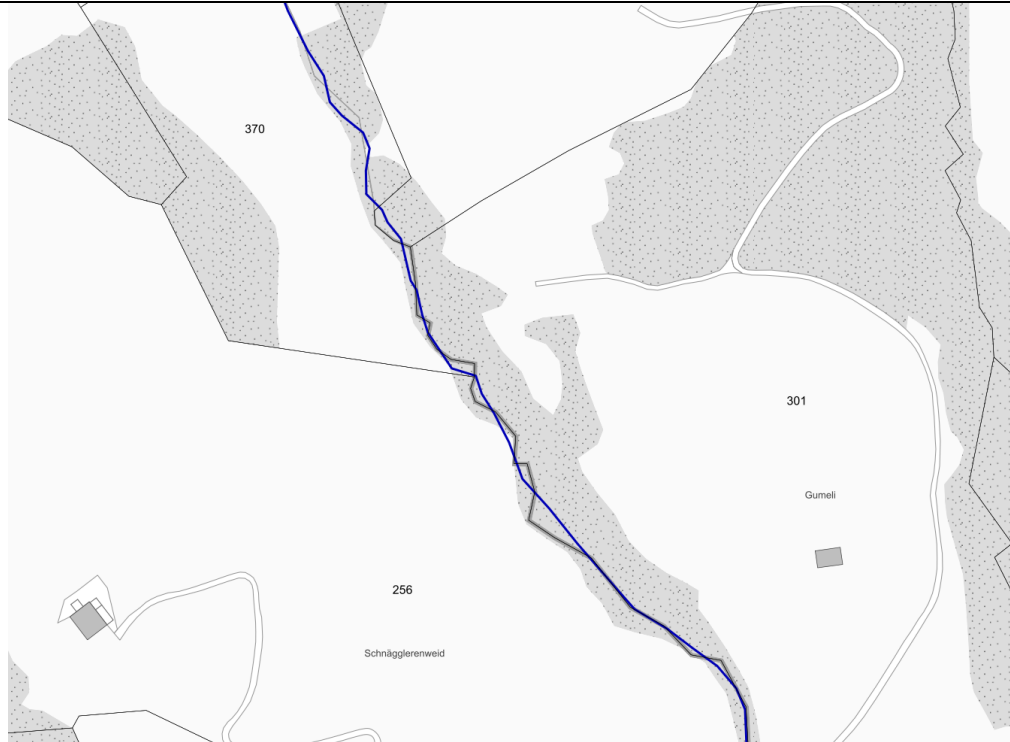
Tobelbach mit gemittelten Bachverlauf der ökomorphologischen Erhebung gemäss Auszug WebGIS

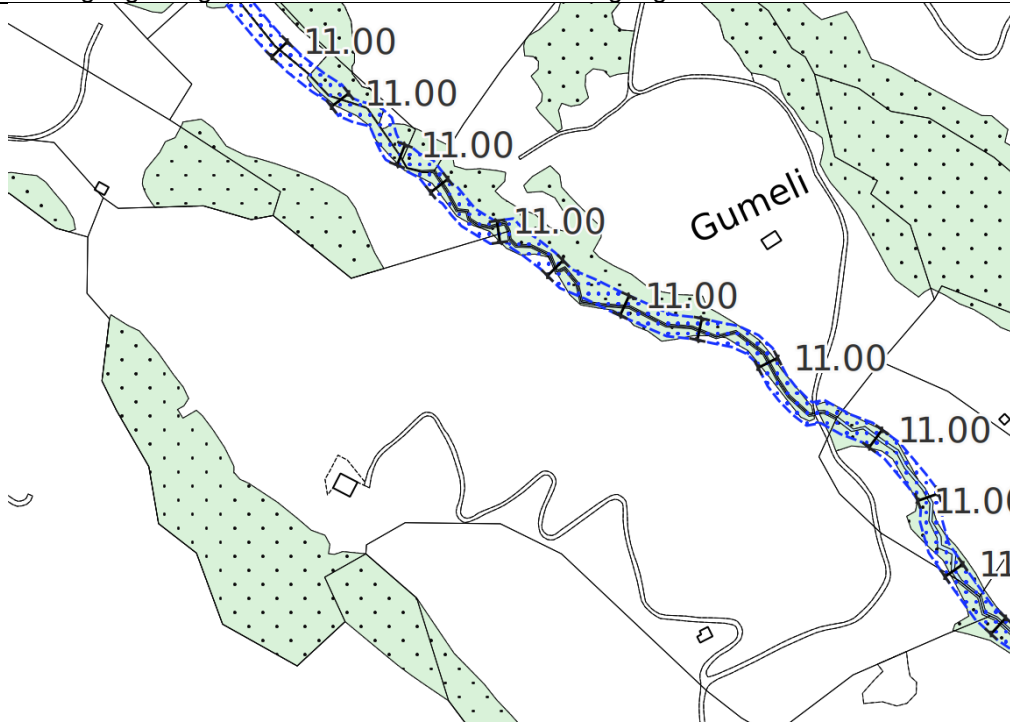
Festlegung des gemittelten Bachverlaufs für Festlegung Gewässerraumzone.

Der Gewässerraum wurde anhand der Grundlagen des Verlaufs der Ökomorphologie sowie der Reliefkarte gemäss WebGIS festgelegt. Auf eine Nachmessung vor Ort wurde verzichtet.

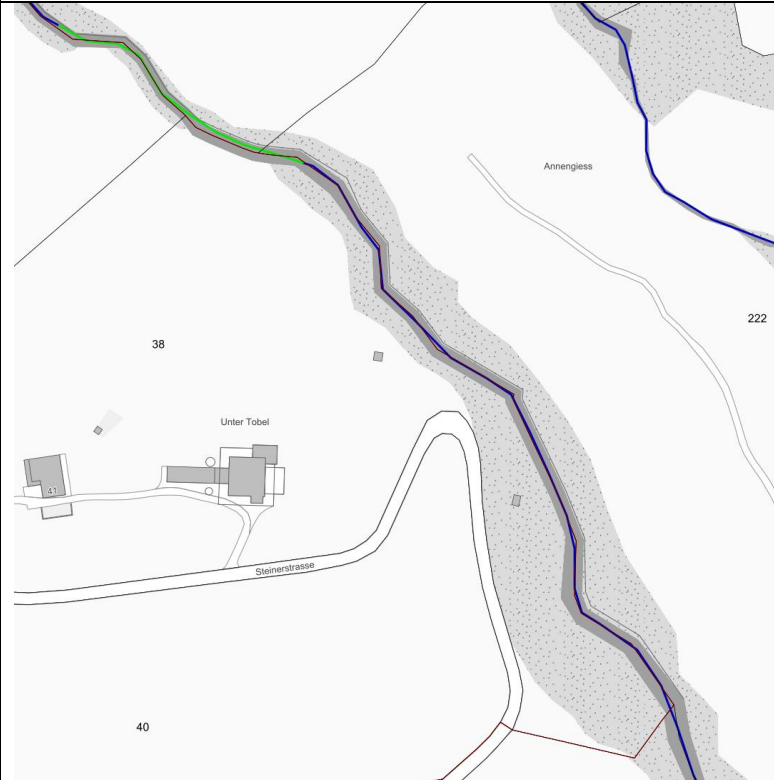
Trütschbach (Mulfisbach) mit gemittelten Bachverlauf der ökomorphologischen Erhebung gemäss Auszug WebGIS

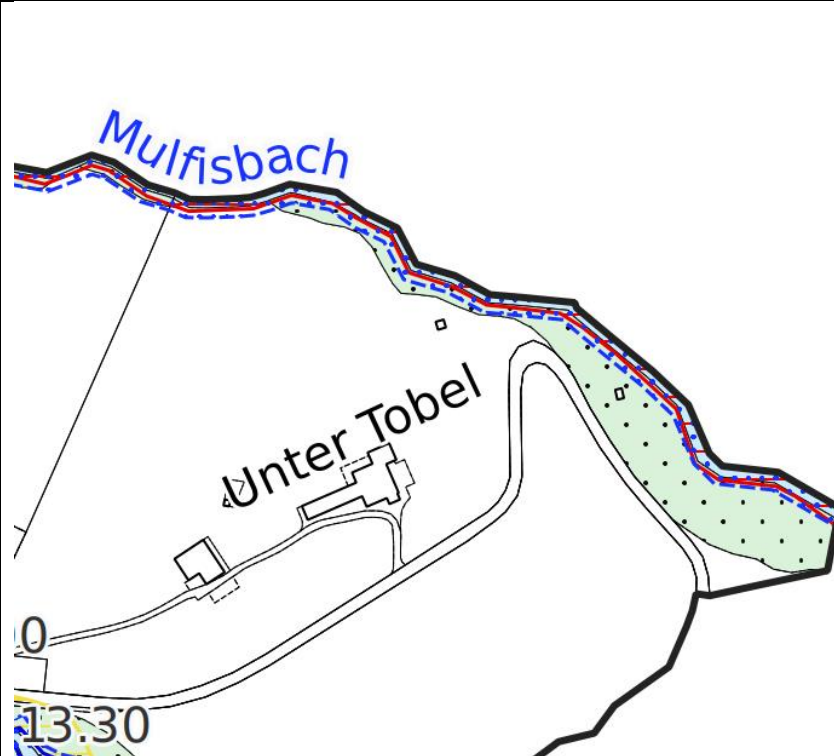
Festlegung des Bachverlaufs für Festlegung Gewässerraumzone.

Anpassung der Gewässermittellinie gestützt auf das Relief und an den Gemeindegrenzverlauf zur Gemeinde Steinen. Auf eine Nachmessung vor Ort wurde verzichtet.

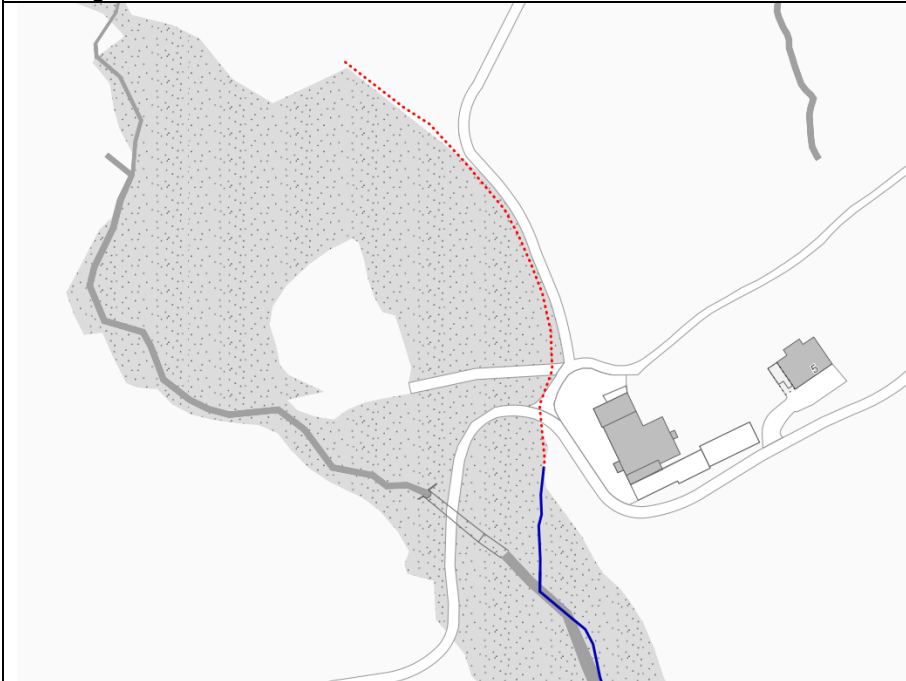
Zulauf Trütschbach (Mulfisbach) mit gemittelten Bachverlauf der ökomorphologischen Erhebung gemäss Auszug WebGIS

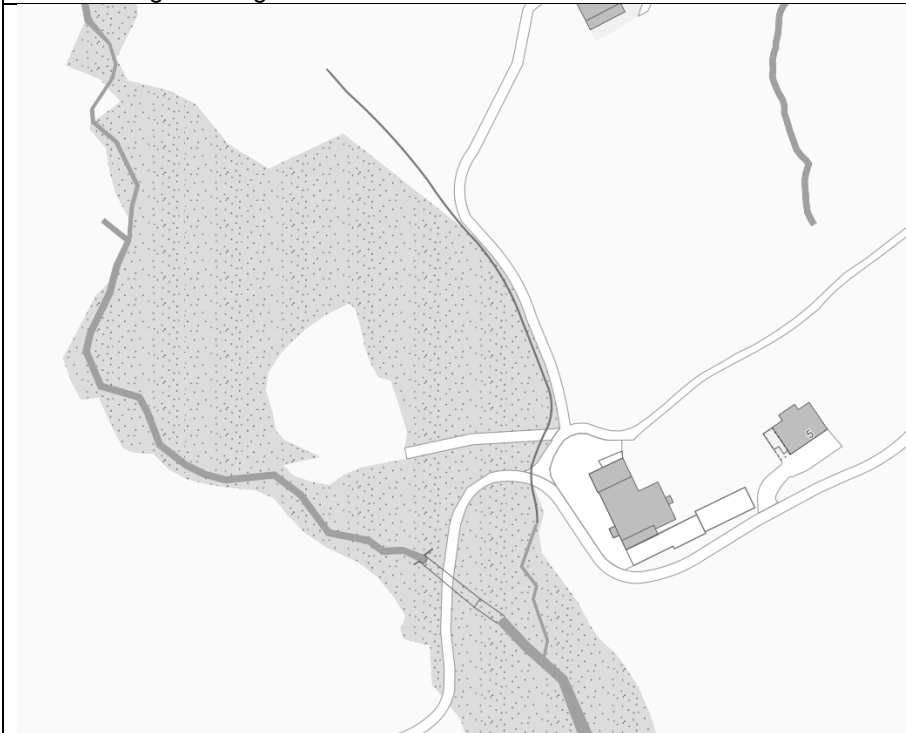
Einmessung der eingedolten Gewässer

Das eingedolte Gewässer hat einen geringfügig anderen Verlauf. Auch der Zulauf zum Trütschbach (Mulfisbach) weist einen anderen Verlauf auf.

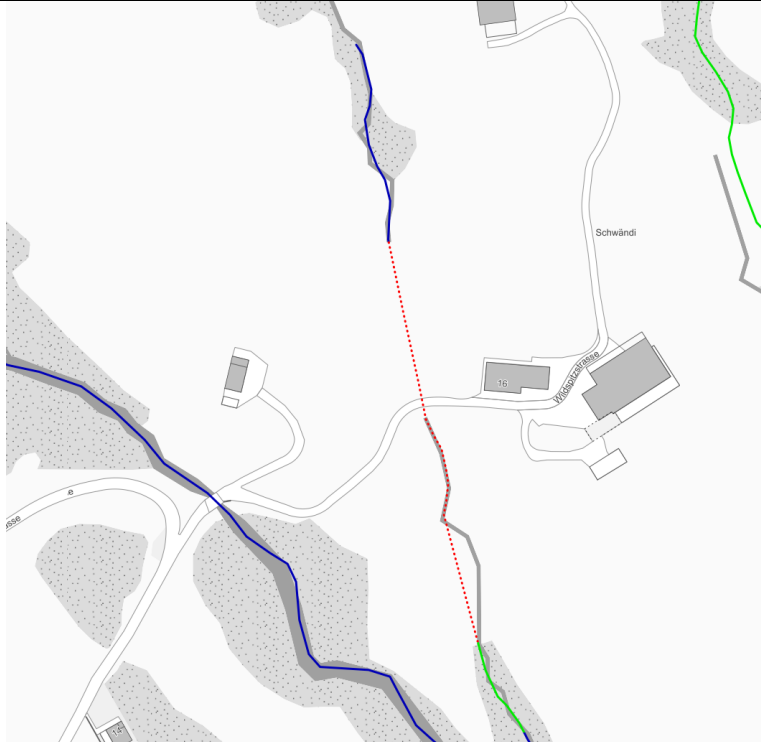
Zulauf Widenbach mit gemittelten Bachverlauf der ökomorphologischen Erhebung gemäss Auszug WebGIS

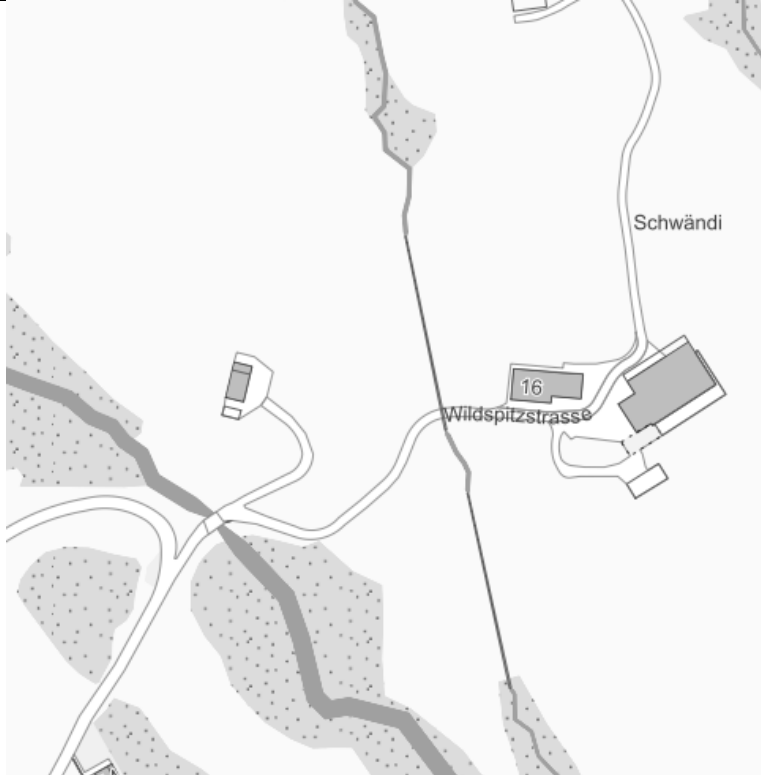
Einmessung der eingedolten Gewässer

Das eingedolte Gewässer hat einen geringfügig anderen Verlauf.

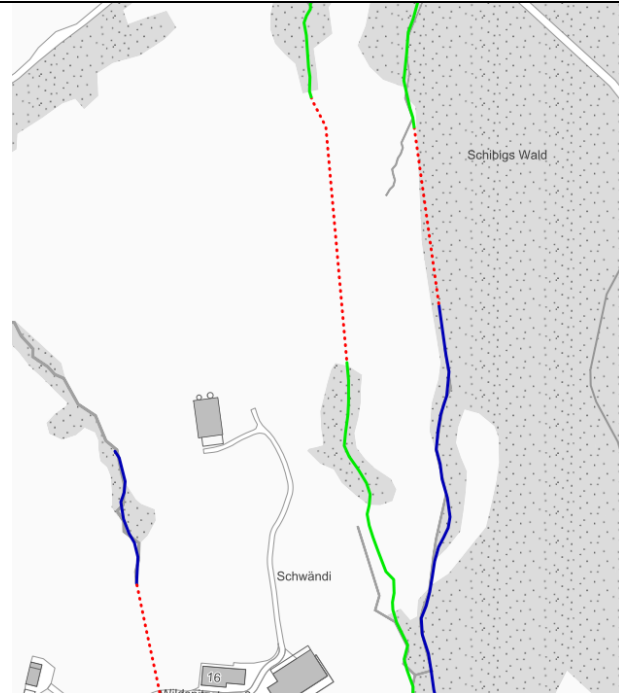
Zulauf Widenbach mit gemittelten Bachverlauf der ökomorphologischen Erhebung gemäss Auszug WebGIS

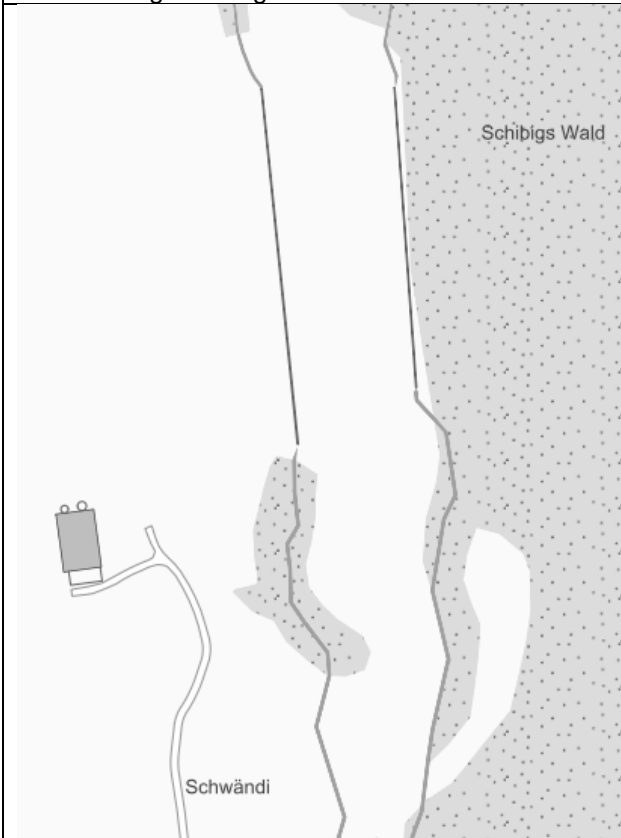
Einmessung der eingedolten Gewässer

Das eingedolte Gewässer hat einen geringfügig anderen Verlauf.

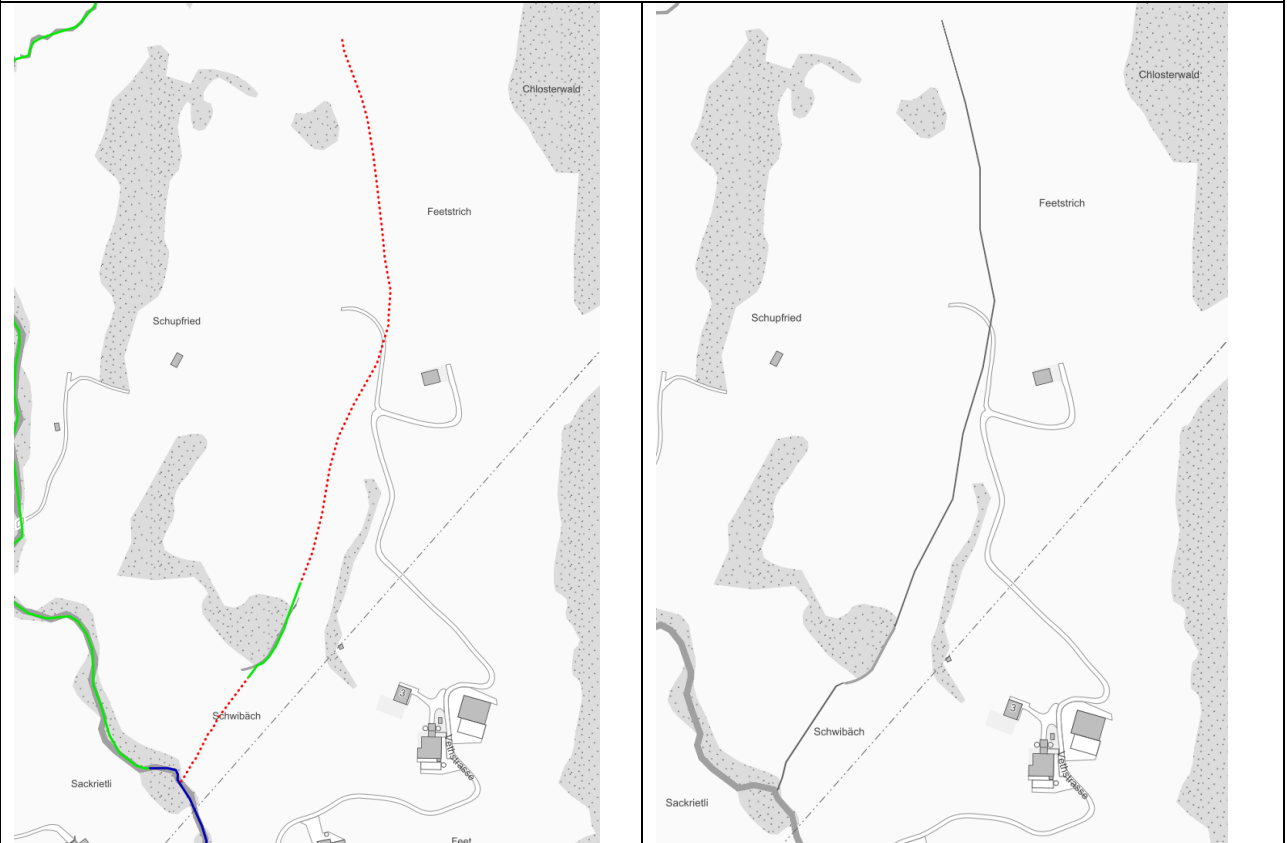
Zulauf Widenbach mit gemittelten Bachverlauf der ökomorphologischen Erhebung gemäss Auszug WebGIS

Situation vor Neuaufnahmen

Situation nach Neuaufnahmen

Das eingedolte Gewässer hat einen geringfügig anderen Verlauf in den Einlauf beim talseitigen Abschnitt

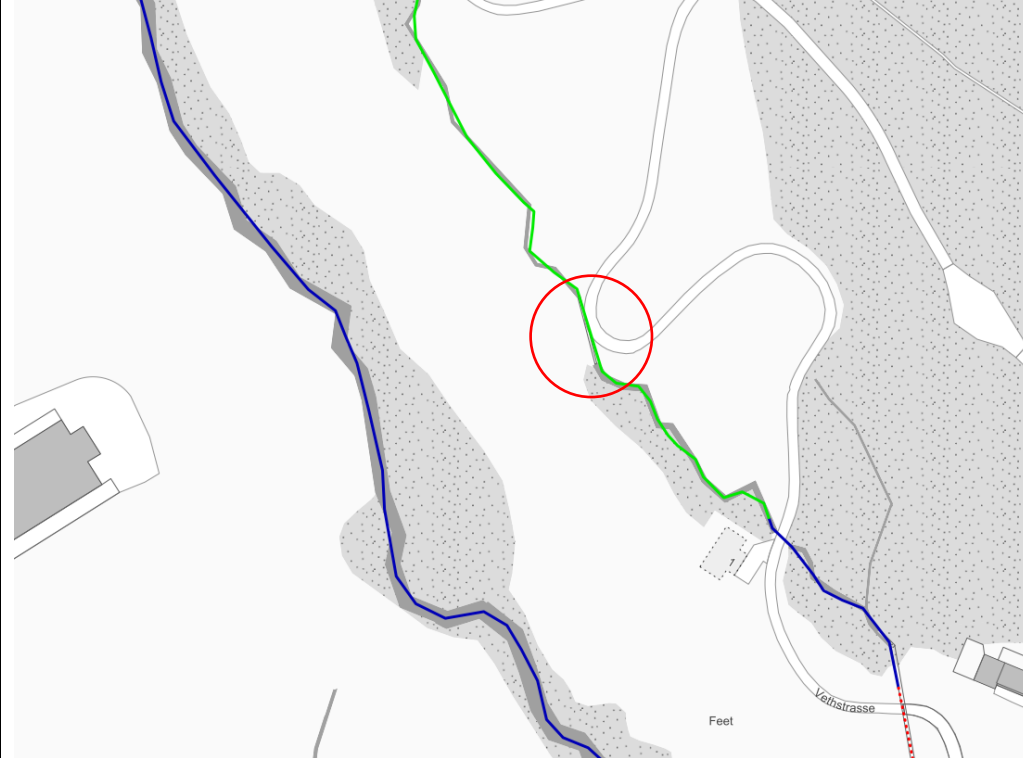
Zulauf Widenbach mit gemitteltem Bachverlauf der ökomorphologischen Erhebung gemäss Auszug WebGIS/Erhebung zur integralen Naturgefahr wies dort eingedolten Bauwerk auf.

Die Durchflusskapazitätserhebung zur integralen Naturgefahrenkarte wies einen eingedolten Abschnitt aus. Dies war in der ökomorphologischen Erhebung nicht vorhanden

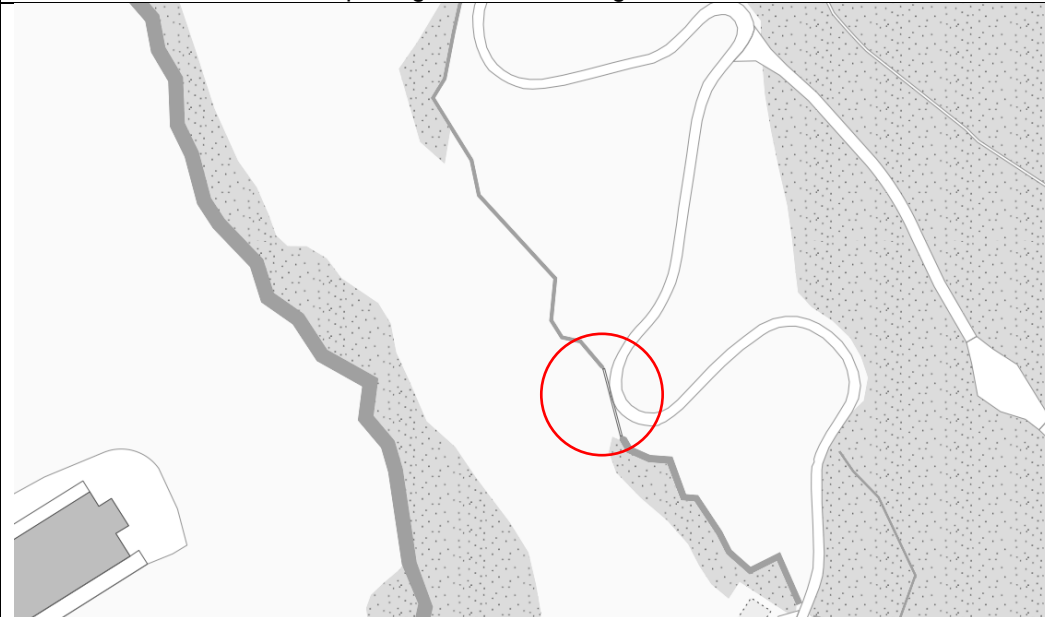
Situation nach Neuaufnahmen

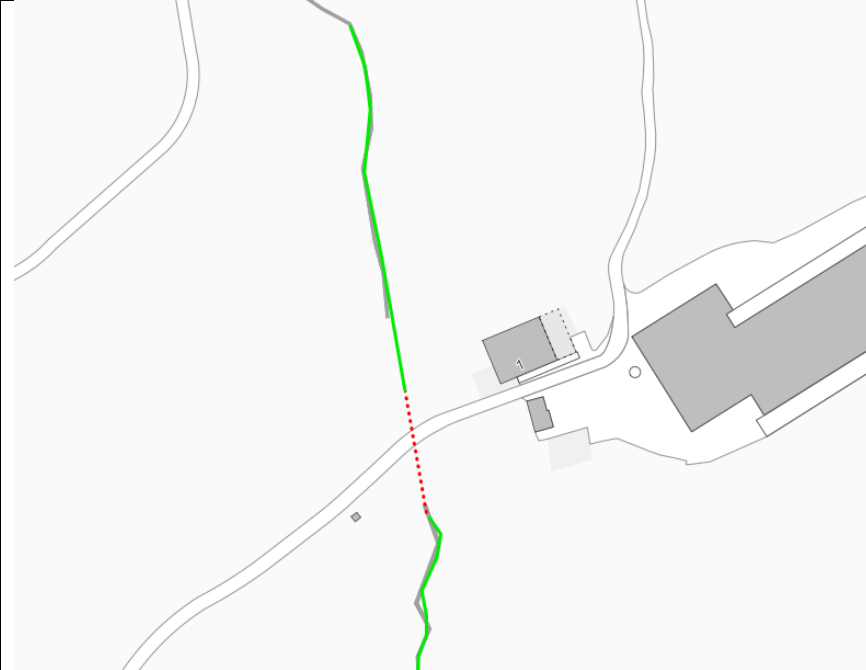
Chapfbach mit gemittelten Bachverlauf der ökomorphologischen Erhebung gemäss Auszug WebGIS

Situation vor Neuaufnahmen

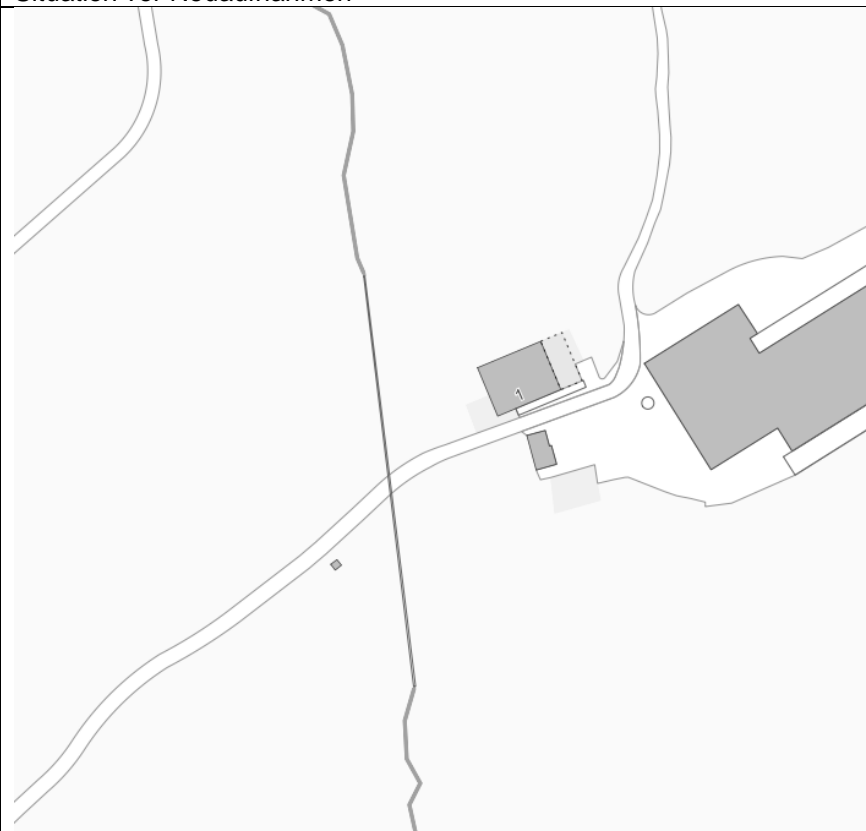
Das eingedolte Gewässer entspricht der bisherigen und aktuellen Vermessung. Der eingedolte Abschnitt ist somit länger als in der ökomorphologischen Erhebung

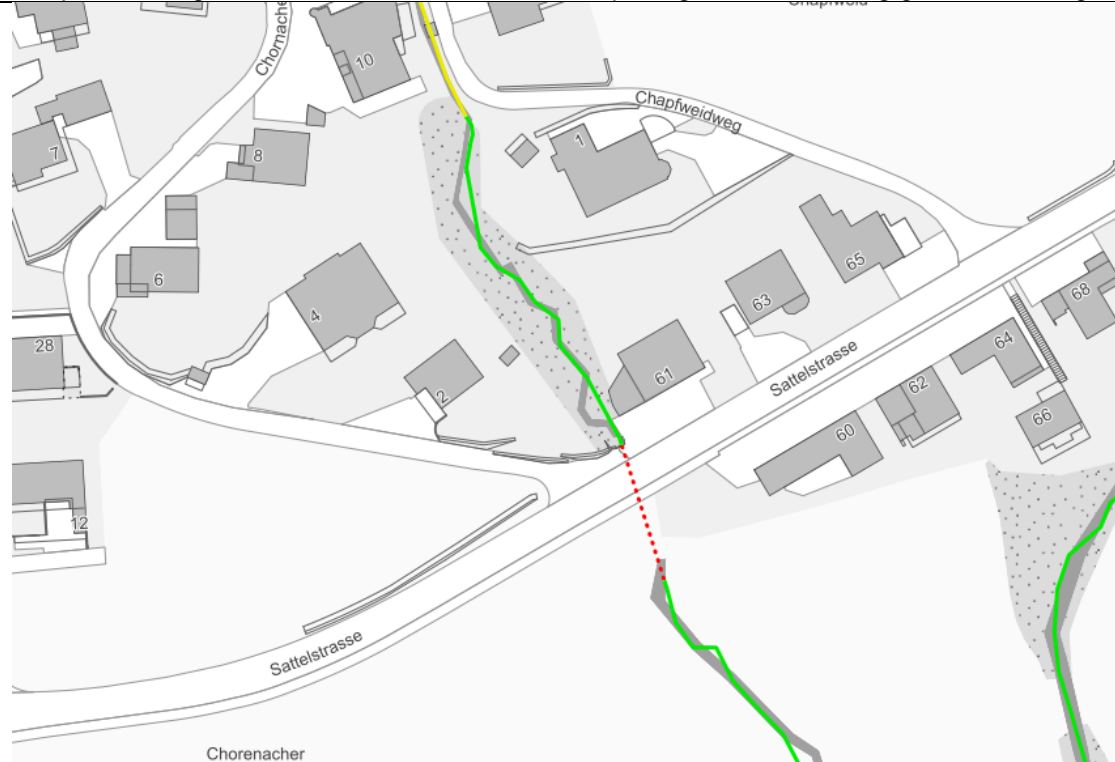
Chapfbach mit gemittelten Bachverlauf der ökomorphologischen Erhebung gemäss Auszug WebGIS

Situation vor Neuaufnahmen

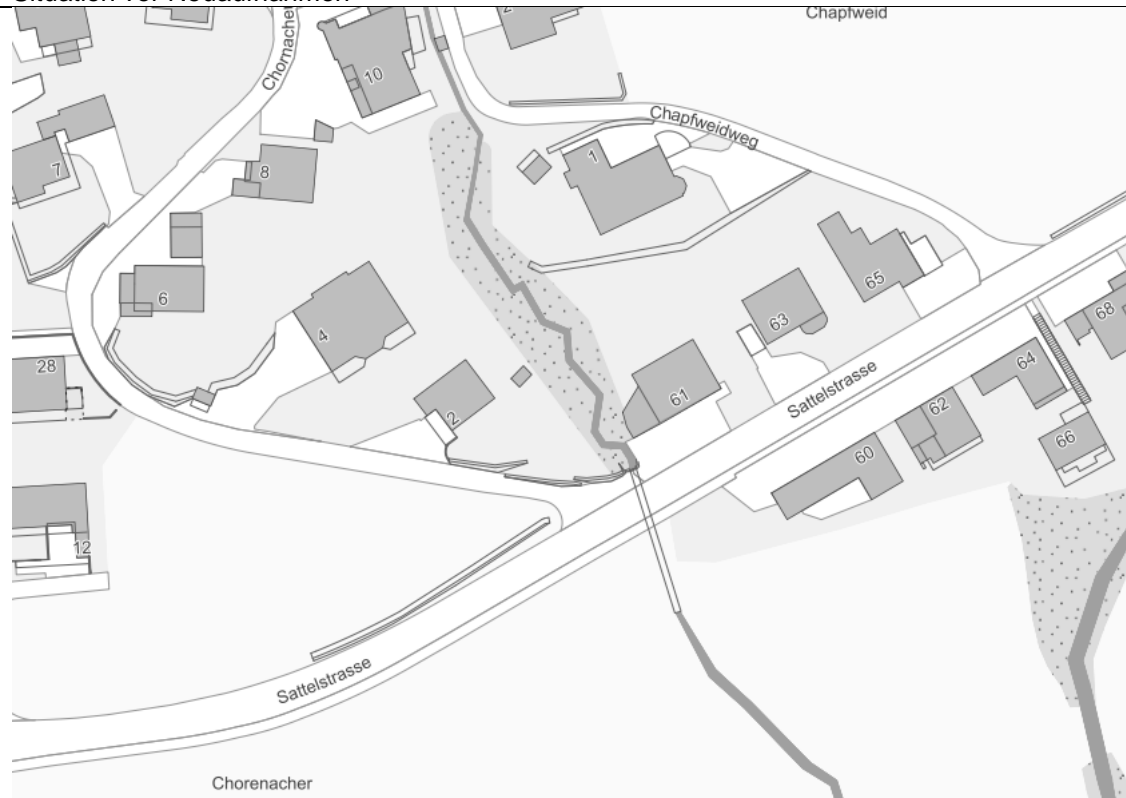
Der Austritt hat eine leicht geänderte Lage

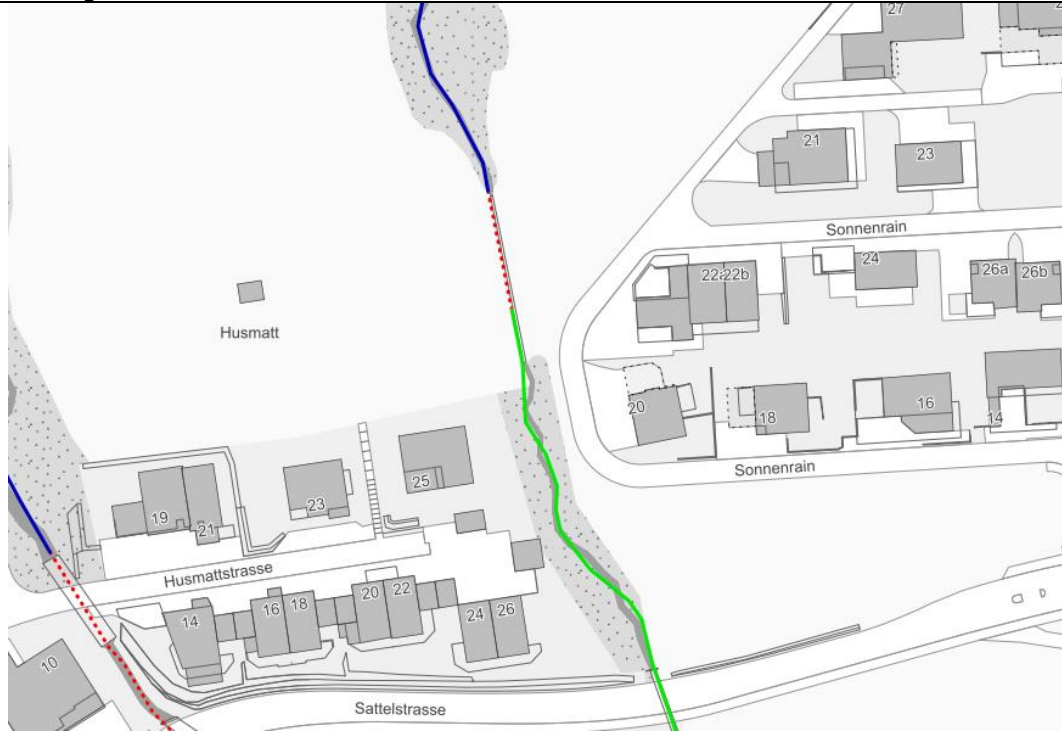
Zulauf Trütschbach (Mulfisbach) mit gemittelten Bachverlauf der ökomorphologischen Erhebung gemäss Auszug WebGIS

Situation vor Neuaufnahmen

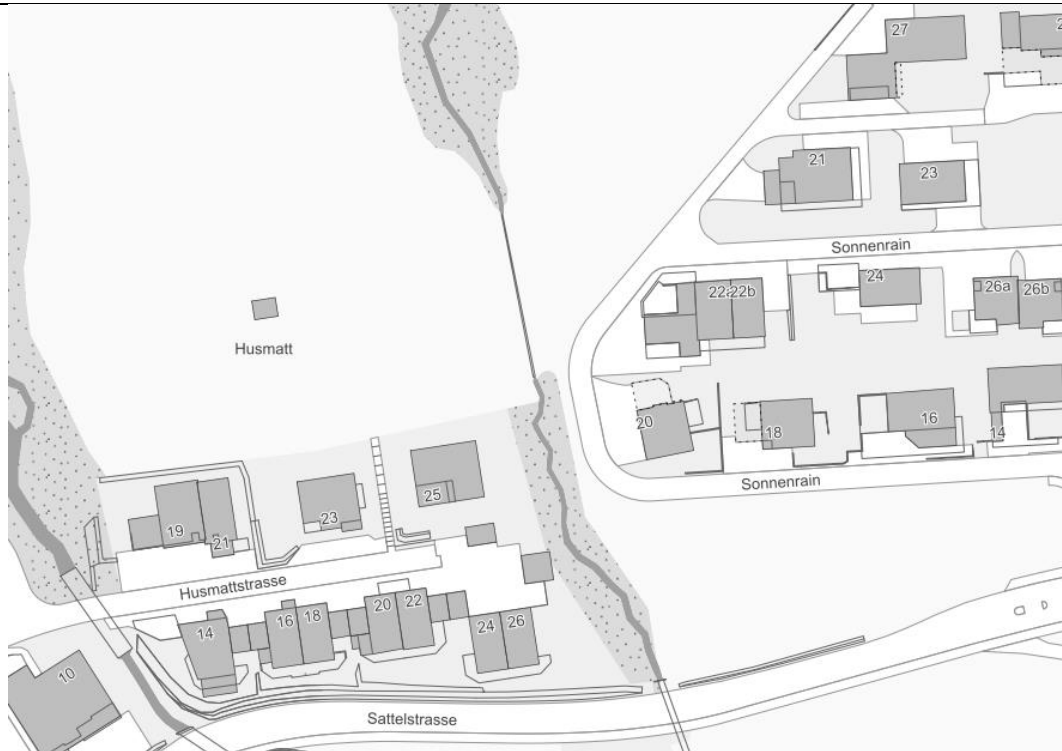
Situation nach Neuaufnahmen. Der eingedolte Abschnitt ist geringfügig länger als in der ökomorphologischen Erhebung

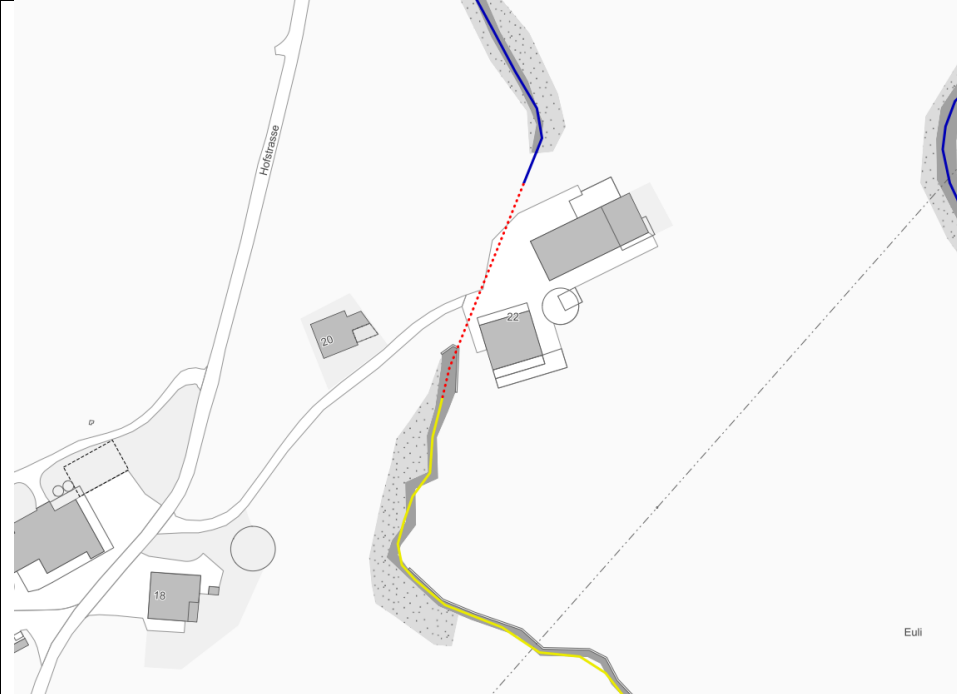
Tobelbach mit gemittelten Bachverlauf der ökomorphologischen Erhebung gemäss Auszug WebGIS

Situation vor Neuaufnahmen
