Projekt: **Teilrevision Nutzungsplanung Steinerberg**

Projekt Nr. 24652.01

Thema: **Anhang A - Anpassung Gewässerverlauf**

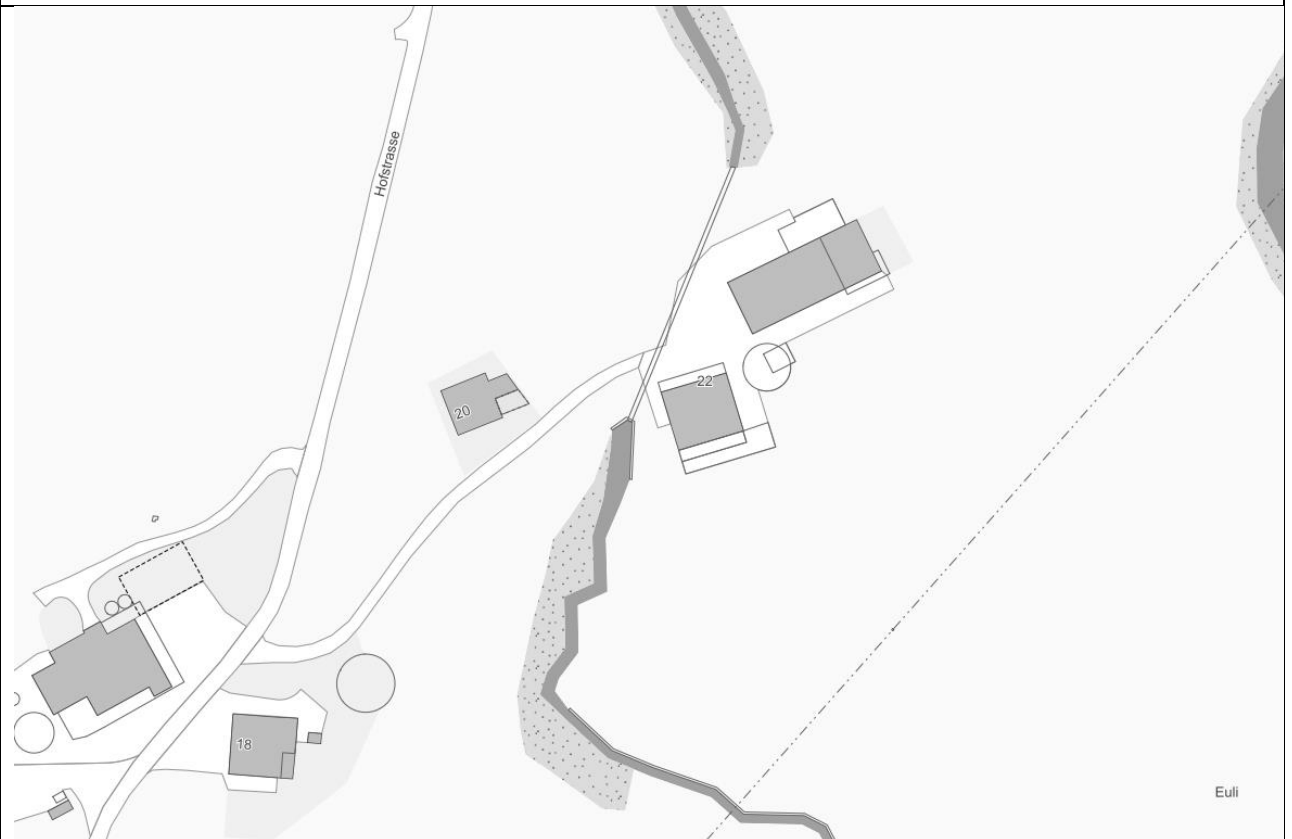
Situation nach Neuaufnahmen

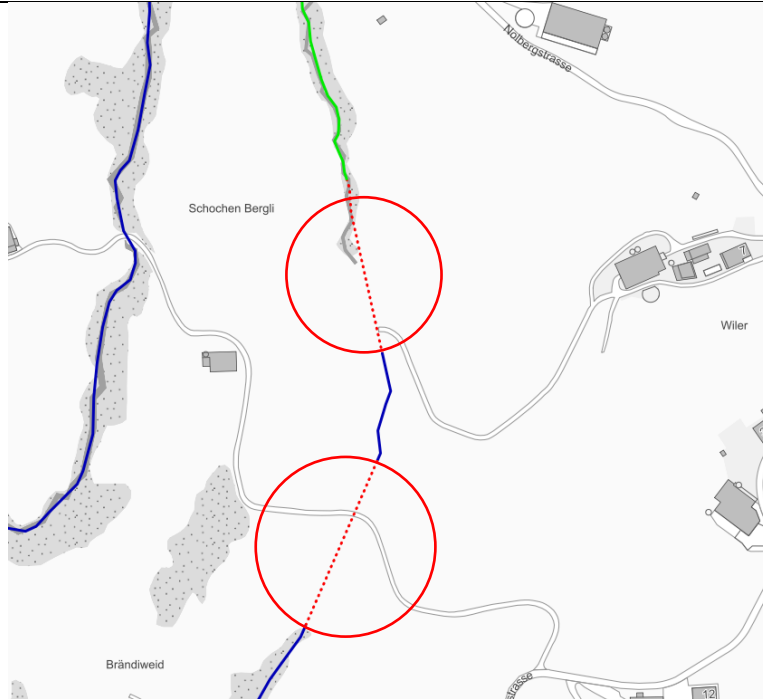
Situation vor Neuaufnahmen

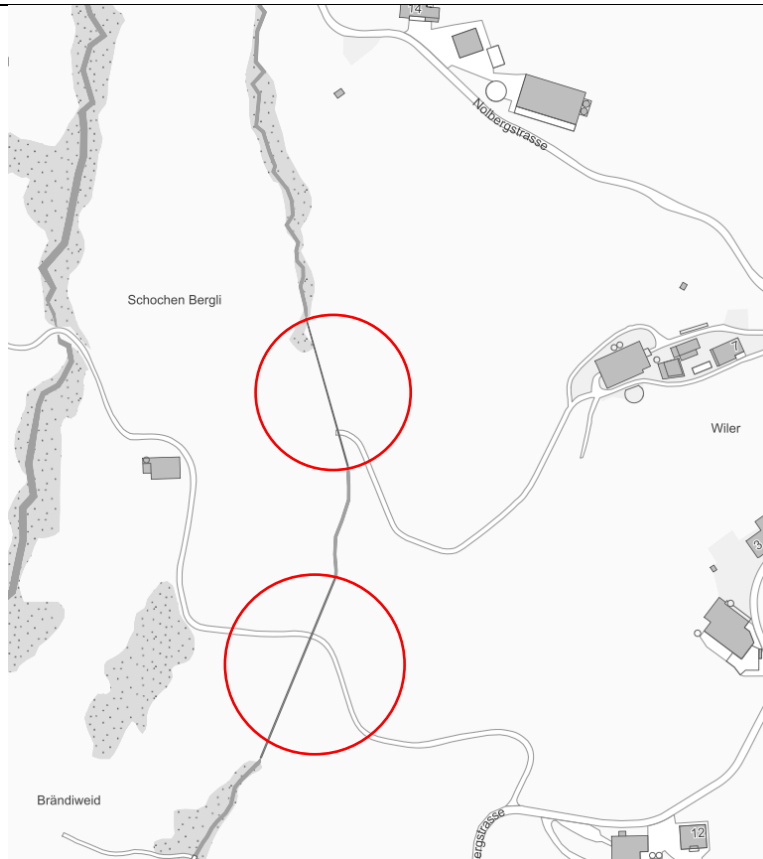
Situation nach Neuaufnahmen. Der Einlauf der bergseitigen Eindolung wurde bereinigt.
